福島第一原子力発電所事故

名古屋大学 工学研究科

山本章夫

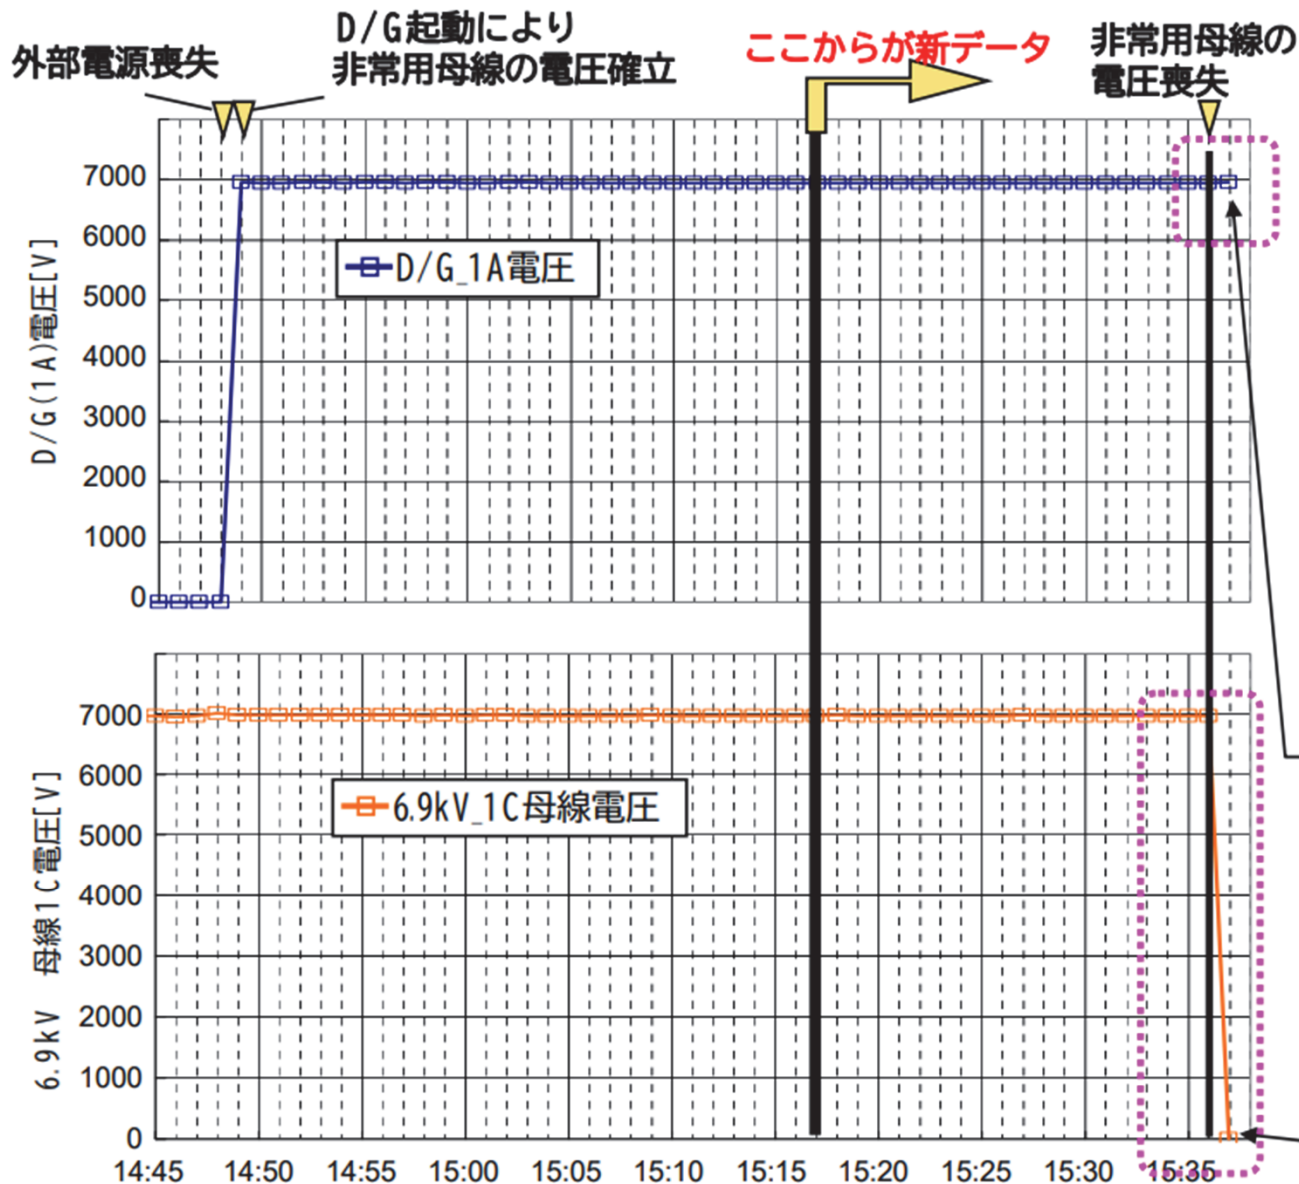
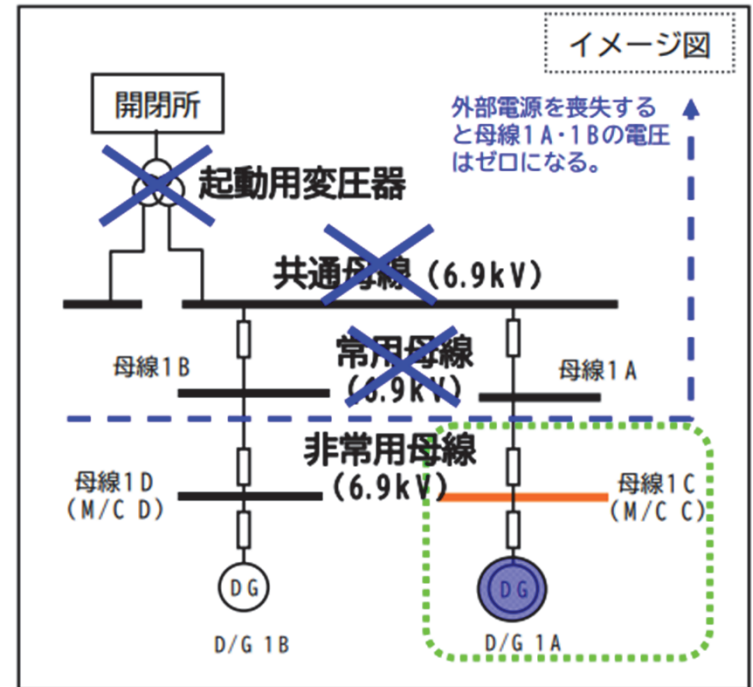
1号機非常用ディーゼル発電機(1A)の 電圧データ

15:36:59
D/G 1Aは電圧約7000Vで正常な運転状況

母線1Cの異常（電圧低下）は、
D/G 1Aが原因ではない。

15:36:59
母線1Cは電圧0で異常が発生

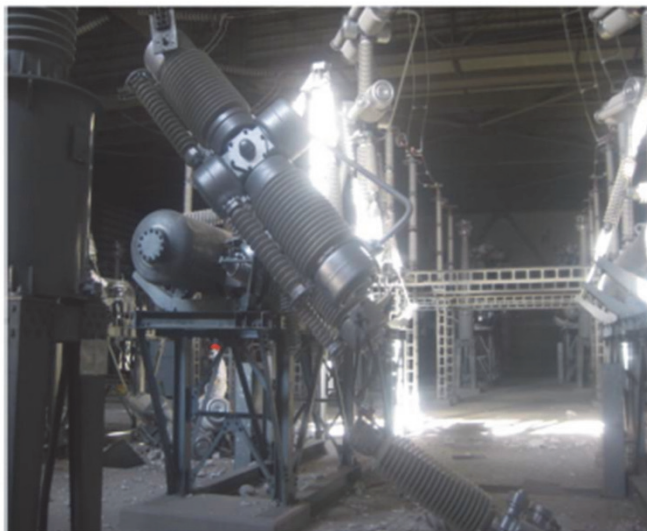
写真①. 1/2号開閉所内の落下した遮断器(O-81)

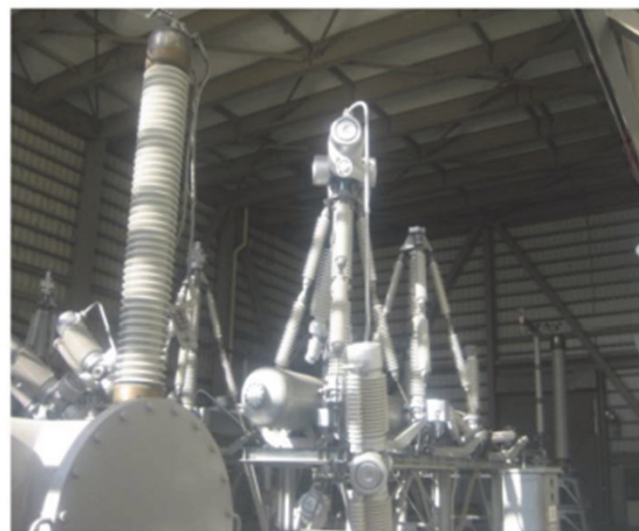
写真②. 1/2号開閉所内の落下した遮断機(O-82)

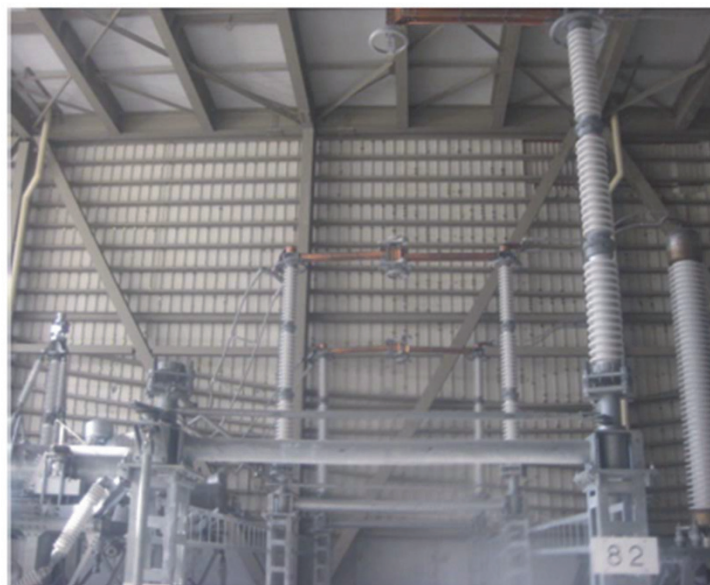
写真③. 1/2号開閉所内の落下した断路器

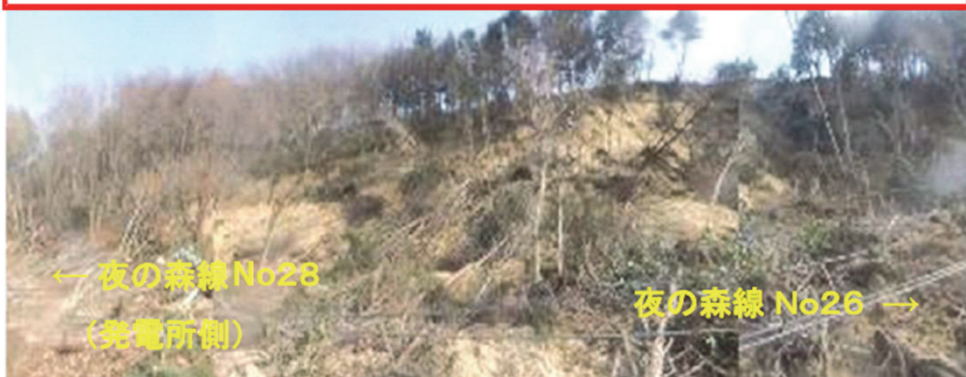
法面の土砂崩壊(視点①)

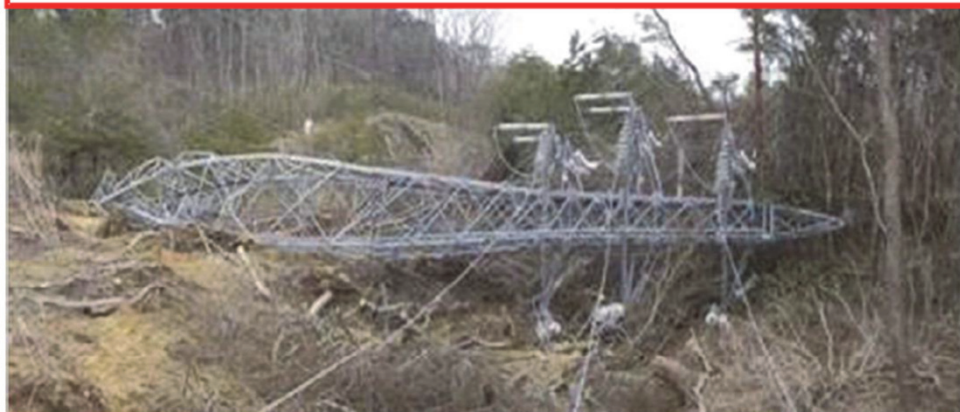
鉄塔の倒壊(視点②)

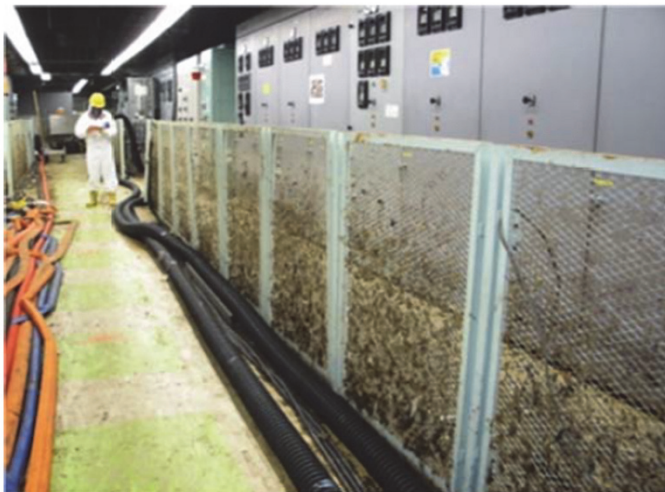
写真①. 1号機タービン建屋1階北側のM/C
(肩の高さまで津波の痕跡が残る)

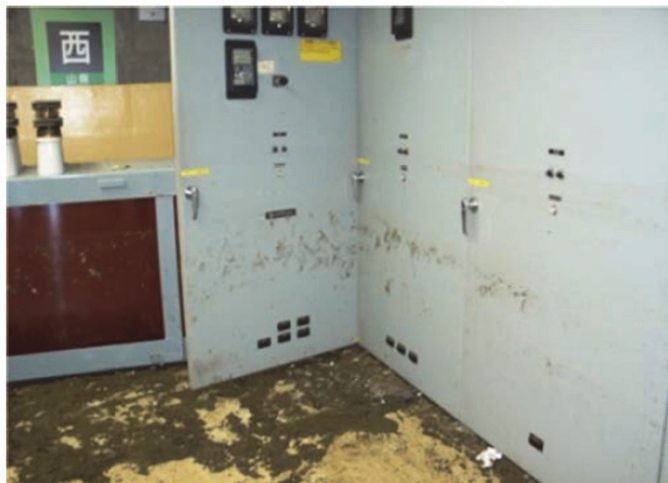
写真②. 1号機タービン建屋1階北側のM/C
(奥に見える装置は箱から引き出された遮断機)

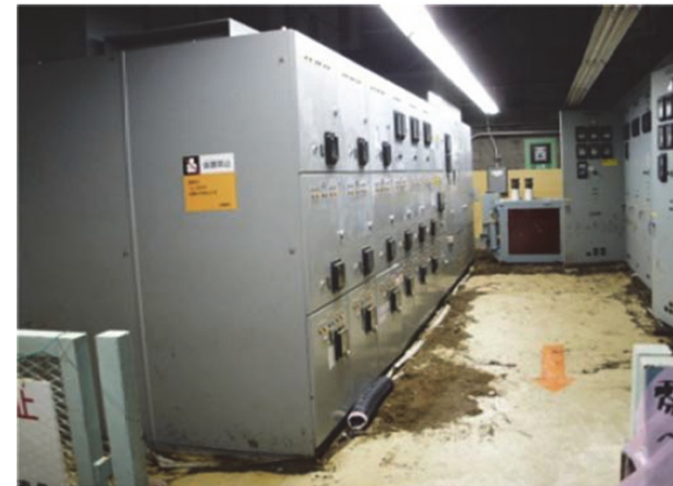
写真③. 1号機タービン建屋1階のP/C-1S

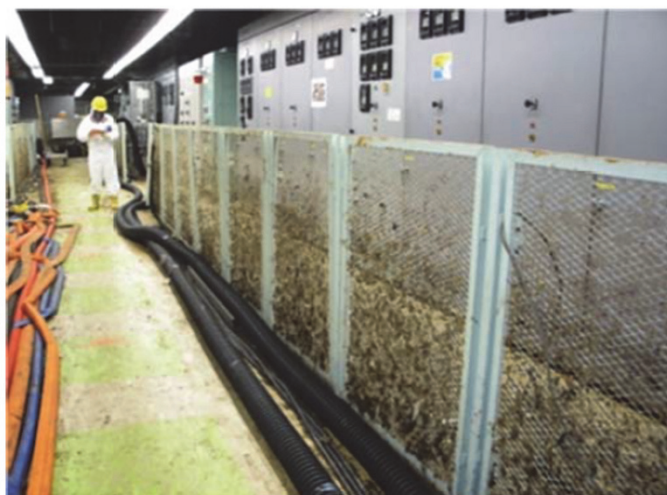
- 通常電源・非常用電源に加え、電源盤などの多くが使用できなくなり、原子炉の状態が分からなくなり、また安全上重要な機器が動かなくなった。

写真①. 1号機タービン建屋1階北側のM/C
(肩の高さまで津波の痕跡が残る)

- 外部電源の信頼性向上
 - 複数の変電所から複数のルートで電源供給
 - 変電所や開閉所の電気設備の耐震性向上
- 外部電源の復旧の迅速化
 - 復旧のための資機材の確保
 - 損傷箇所を特定するための機器の導入
- 所内電源の信頼性向上
 - 電気設備を位置的に分散して配置
 - 電気設備の浸水対策(建物の水密化など)
 - 多様な手段による交流電源の供給(高台へのガスタービン発電機の設置、大容量電源車など)
 - 電源車などからの電源供給を容易にする繋ぎ込み口や手順の整備
 - 直流電源の大容量化(24時間)
 - 代替直流電源、交流直流変換器による充電を整備
 - 重要な電気設備品の予備を備蓄

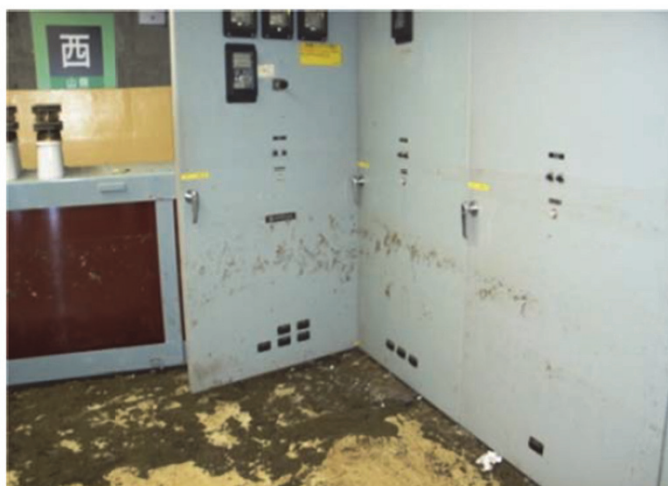
写真②. 1号機タービン建屋1階北側のM/C
(奥に見える装置は箱から引き出された遮断機)

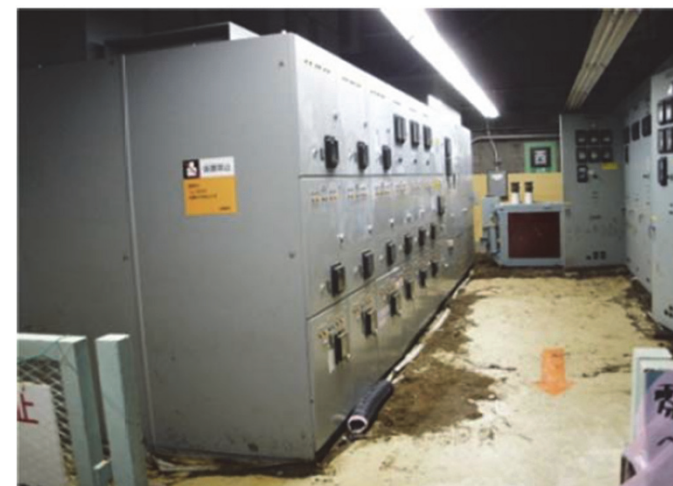
写真③. 1号機タービン建屋1階のP/C-1S

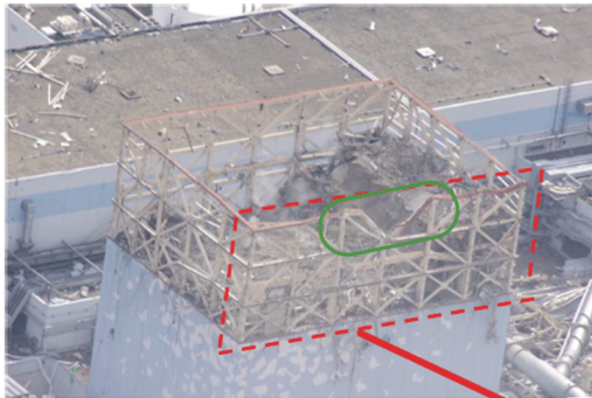
【西側壁面】

1号機R/B5階の損傷状況

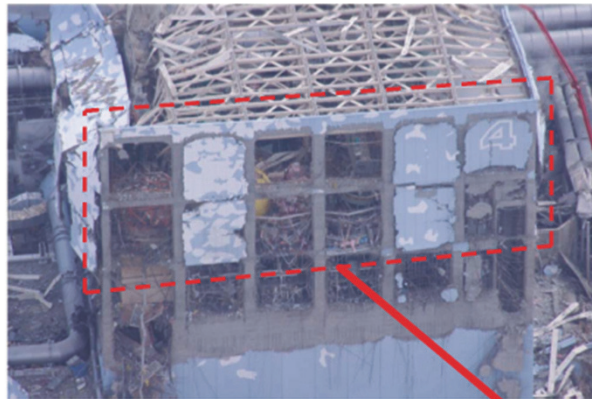
【西側壁面】

4号機原子炉建屋破損状況

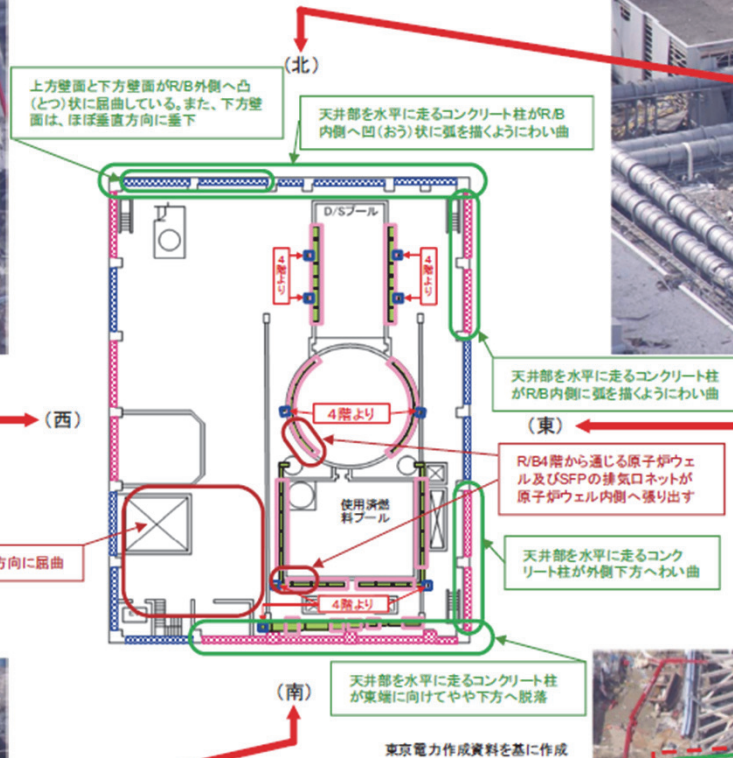
【5階】

- 格納容器から水素漏えいすることと、それに伴う水素爆発により建物が破損することは考慮されていなかった。
- 水素対策として、最高使用圧力で自動的に格納容器の圧力を下げる「格納容器ベント」を行うなど、ベントの手順が十分でなかった
- ベントラインからの水素逆流を防ぐ対策が考慮されていなかった
 - 4号機の水素爆発は、3号機で発生した水素が逆流し、4号機の建物に流れ込んだためと推定されている。

- 格納容器ベントの確実な実施
 - 格納容器ベントを確実に実施できるよう、手動で弁が開けられるなどの対応を検討。
 - 放出される放射性物質を減らすため、ベントに放射性物質を取り除くフィルターをつける(フィルタードベント)
- 非常時に原子炉建屋から水素を逃すための開口部を開けることを可能とする。
- 水素を酸素と結合させて徐々に水に戻す再結合装置を設置する
- 水素濃度検出器の設置
