福島第一原発事故の熱水力挙動

石垣 将宏

福井大学学術研究院
原子力安全工学講座

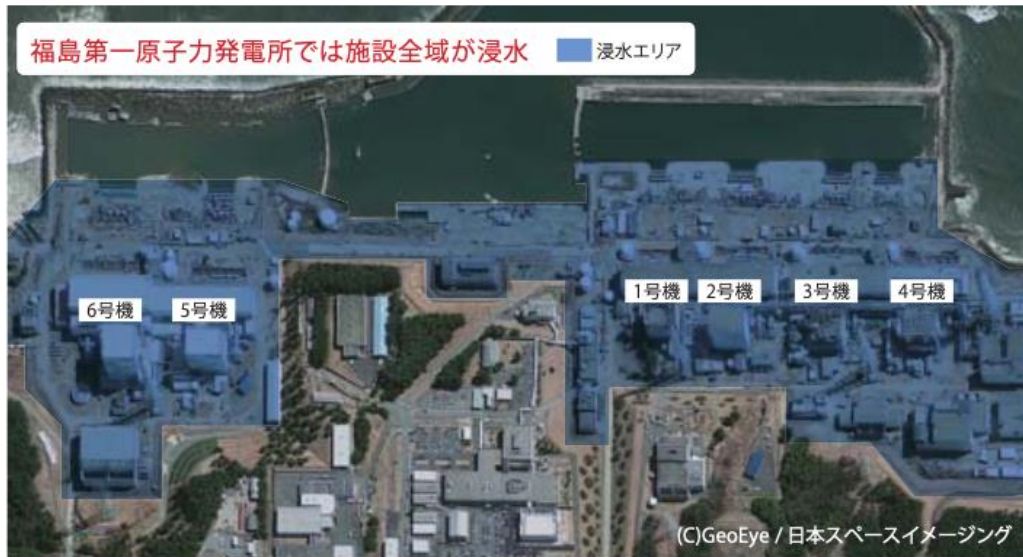
津波による被害を受けた後(全体)の福島第一原子力発電所 2011年3月19日撮影

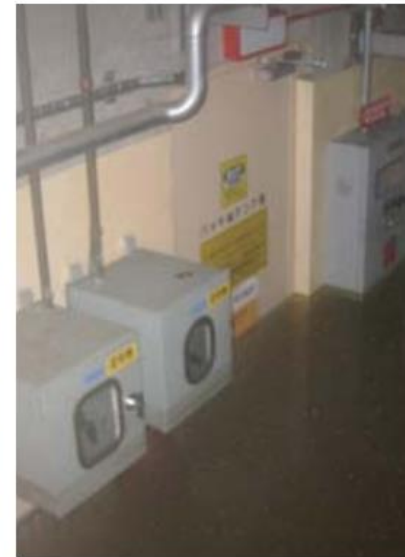
水没した電源室
(福島第一原子力発電所2号機)

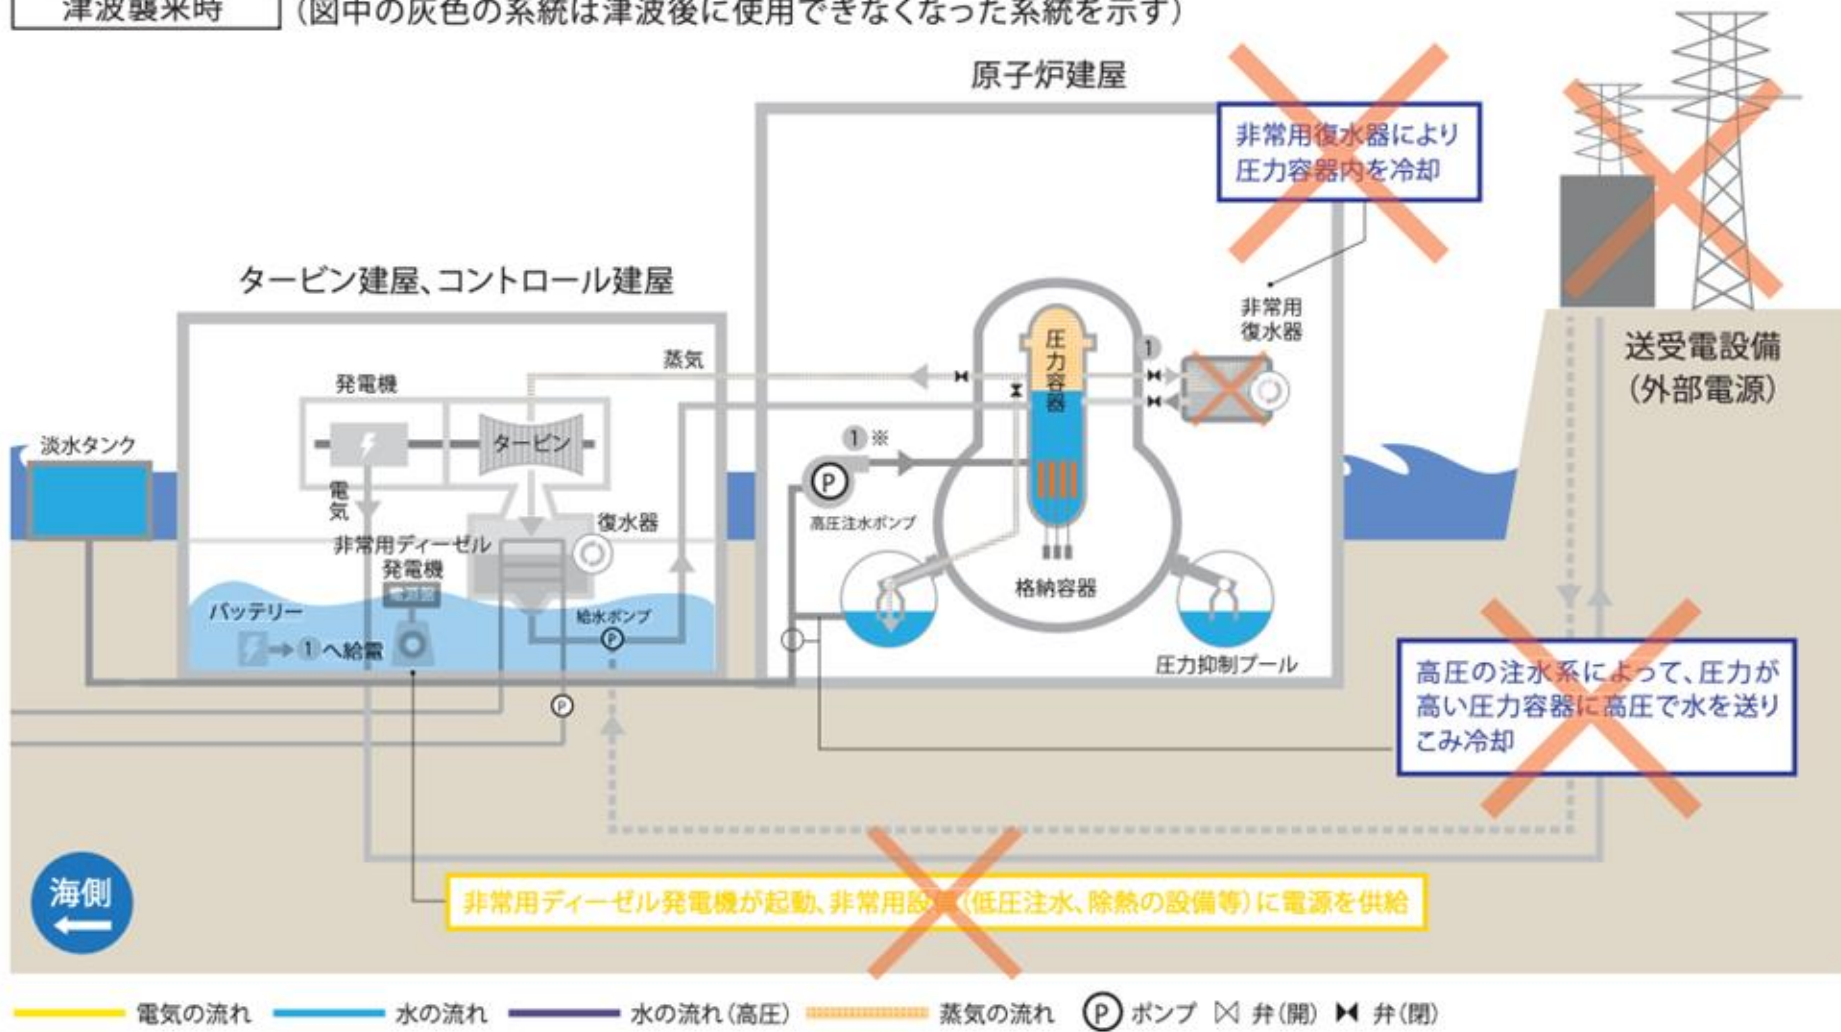
津波襲来時

(図中の灰色の系統は津波後に使用できなくなった系統を示す)

津波により電源を喪失
炉心の冷却が困難に

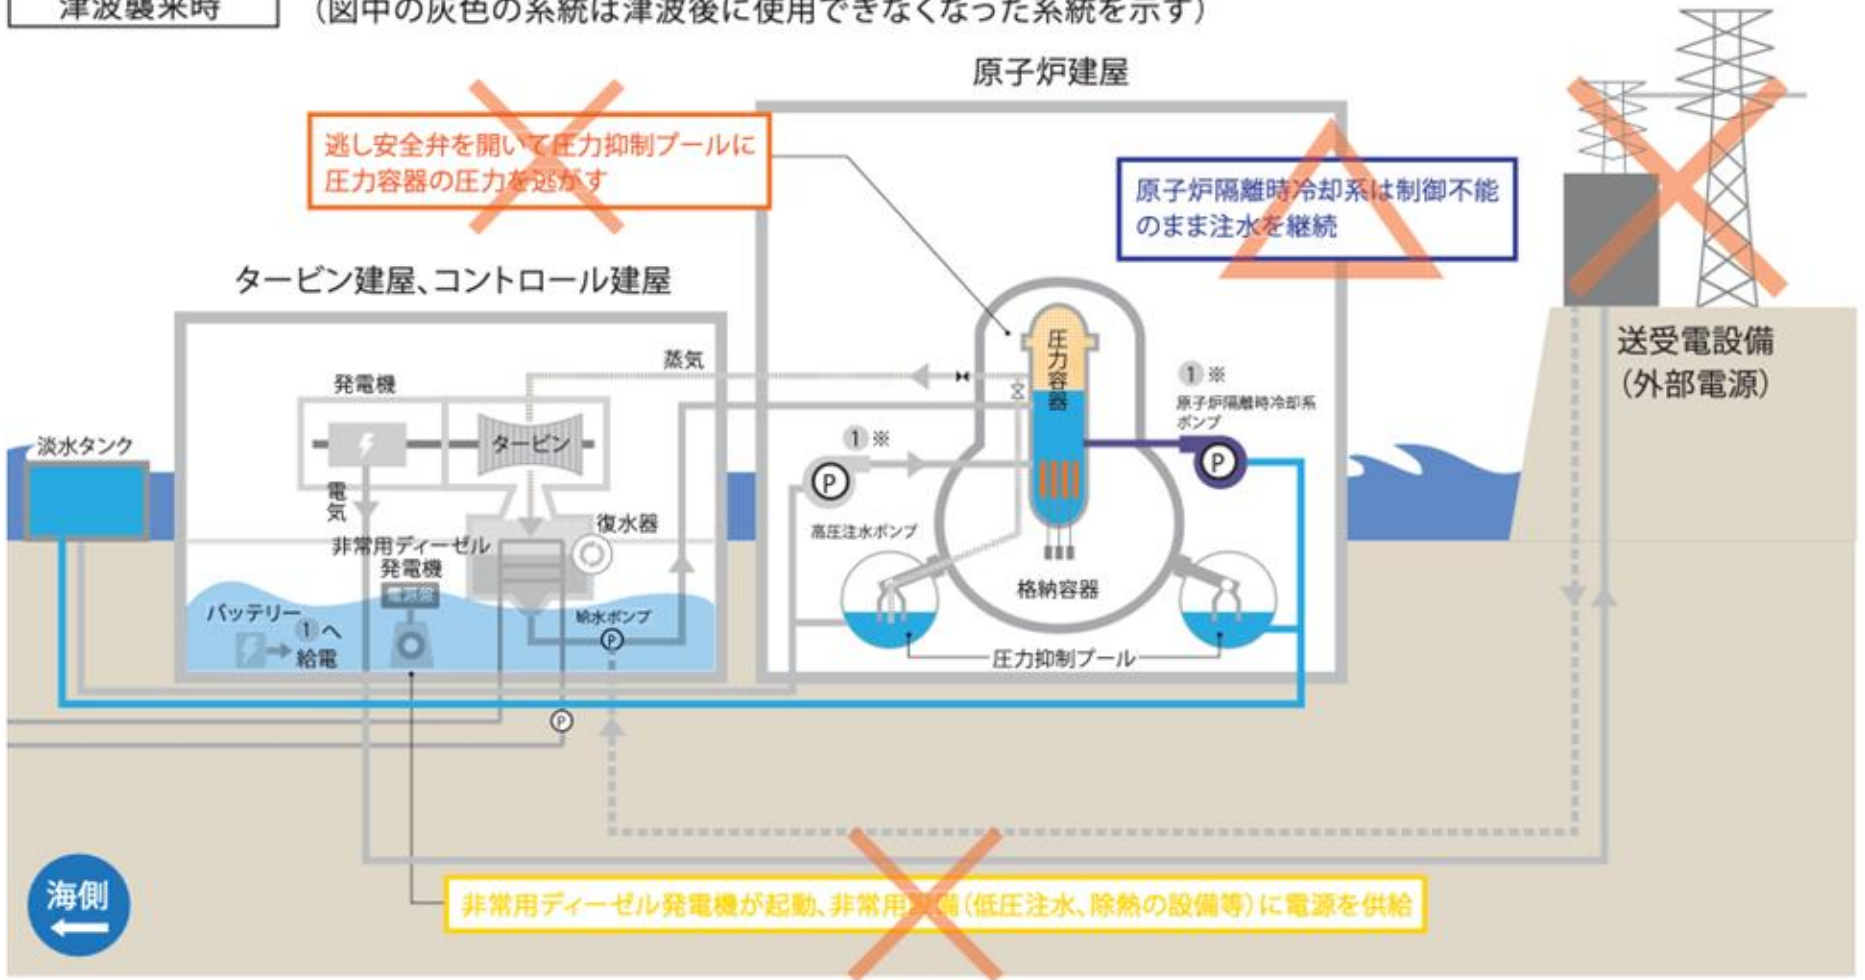
津波襲来時

(図中の灰色の系統は津波後に使用できなくなった系統を示す)

事故の教訓	発生した問題点
1:津波からの防護	<ul style="list-style-type: none"> ●津波の襲来により、建屋内外が浸水した。
2:電源/注水手段の確保	<ul style="list-style-type: none"> ●交流・直流全ての電源を喪失したことにより、原子炉隔離時冷却系を除く注水・除熱機能を失った。同時に原子炉隔離時冷却系は制御不能となり、数日間動作したが、その後停止した。 ●原子炉隔離時冷却系停止後、圧力容器の減圧に時間を要し、水位が低下、炉心損傷に至った。
3:炉心損傷後の影響緩和	<ul style="list-style-type: none"> ●炉心損傷の後、格納容器も損傷し、水素や放射性物質が外部に漏れだした。
4:プラントの状態把握	<ul style="list-style-type: none"> ●全ての電源が失われたことで照明、通信、監視・計測等の手段を失った他、全号機同時に危機的状況に陥ったことにより初動対応の混乱や情報共有の不備が生じた。
5:復旧作業環境の改善	<ul style="list-style-type: none"> ●大きな余震やそれに伴う津波の恐れ、津波や1・3号機の水素爆発による瓦礫の散乱で、現場のアクセス性・作業性が低下した。 ●1・3号機の水素爆発によって、準備を進めていた電源車や消防車が損傷した。 ●放射線量の上昇や放射線管理等に対応するための資機材の不足、事故対応が数日間に亘るなど著しく作業環境が悪化した。

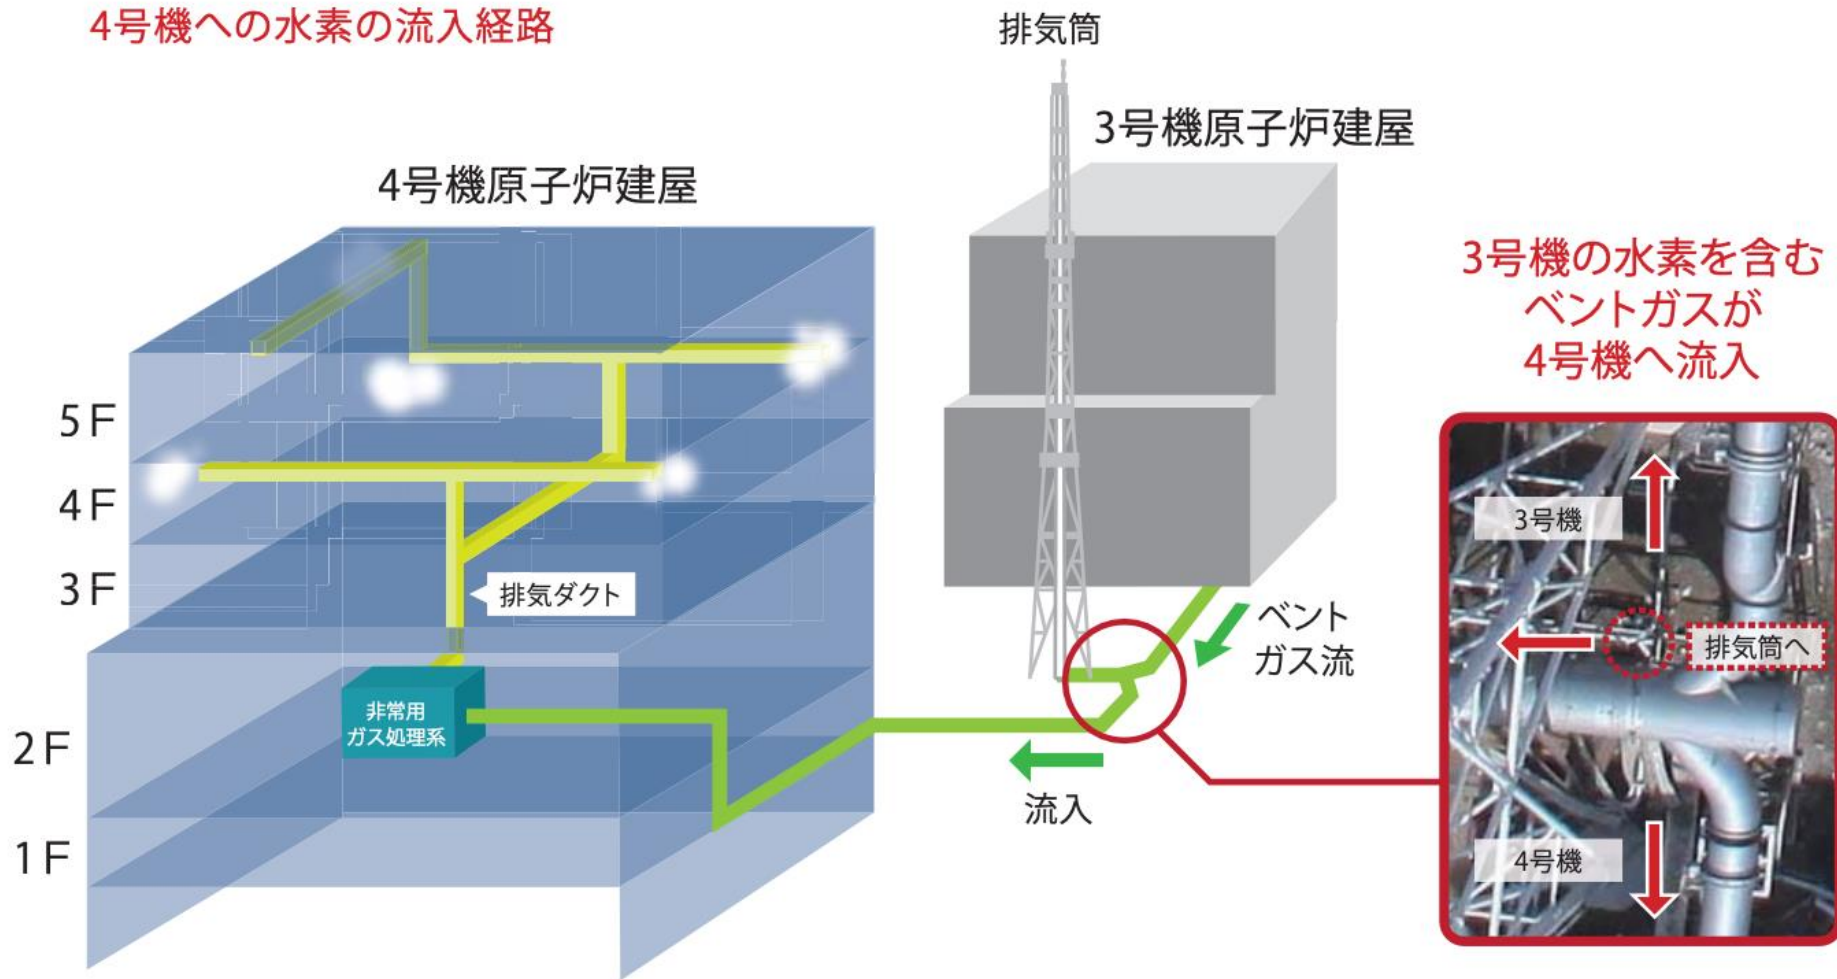
4号機への水素の流入経路

- 電源/注水手段の確保…地震と津波の襲来により全電源を喪失し、使用済燃料プールへの注水・冷却手段を喪失した。
さらに、他号機の原子炉への対応と並行して使用済燃料プールへの対応を行わなければならなかった。
- 事故後の影響緩和……3号機からの水素の流入により水素爆発が発生した。

3号機の水素を含む
ベントガスが
4号機へ流入

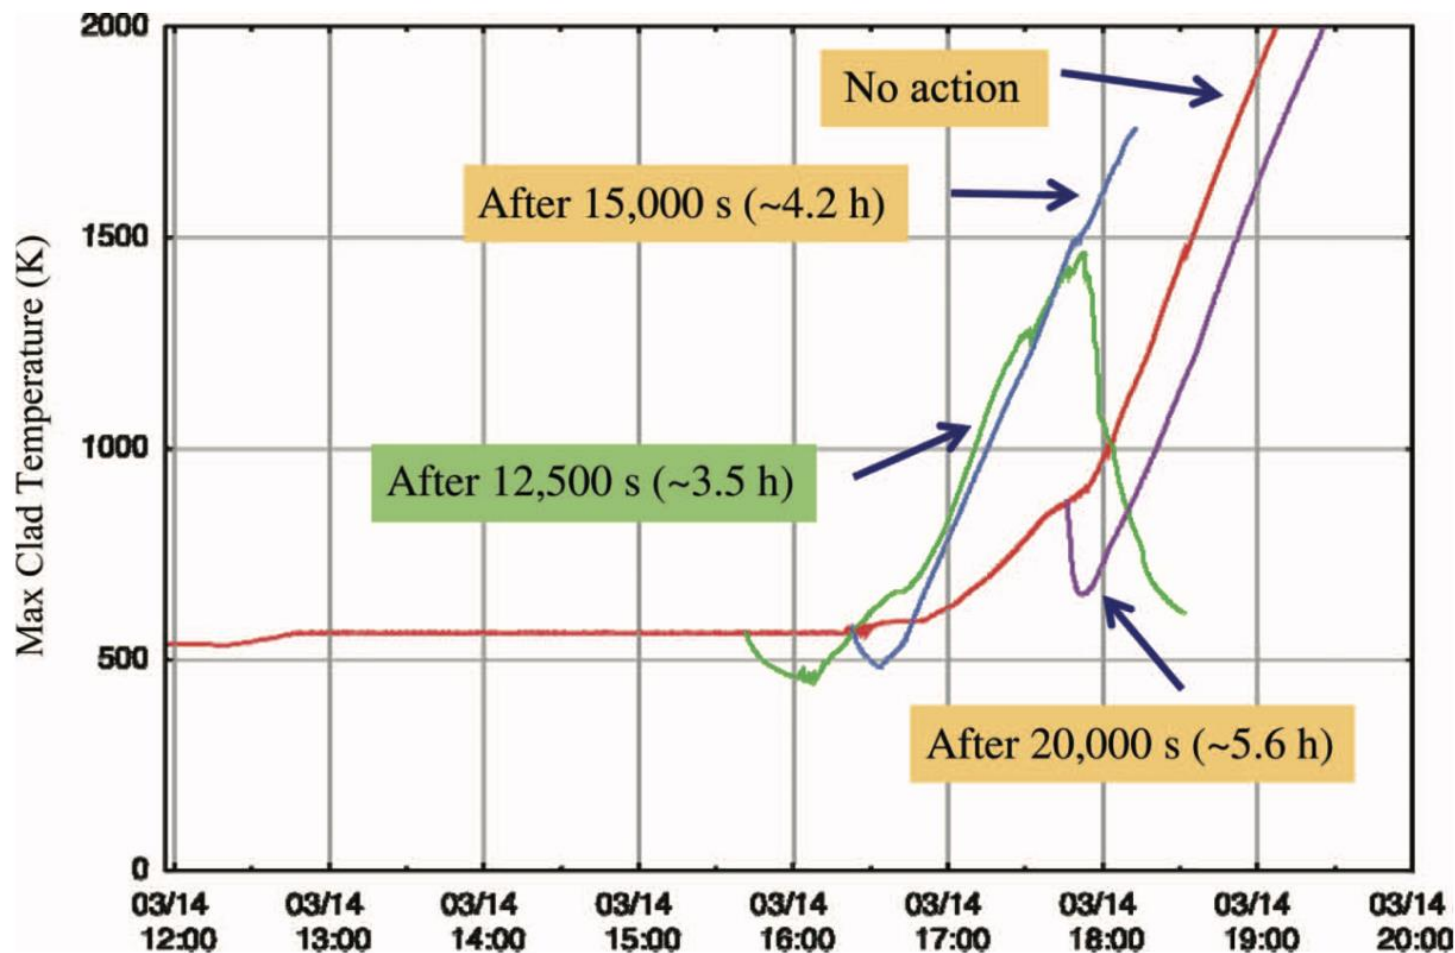
燃料温度の感度解析

RCIC停止後の減圧・注水再開までの時間の感度解析。
注水再開が4h以内であれば炉心損傷を回避できた可能性。
