原子力分野での金属材料 教材

## 高圧環境下における材料の腐食

北海道大学 坂入正敏

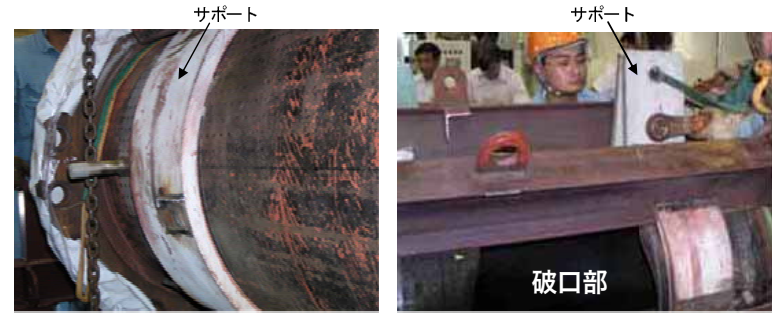
図 3. 1-1 サポート (白色部) の取り外し状況

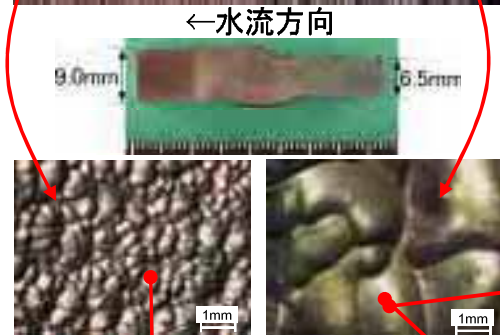
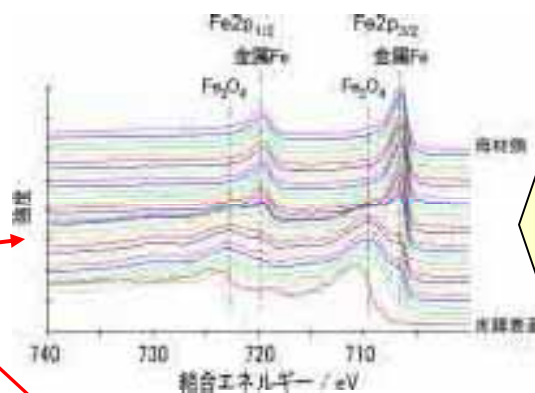
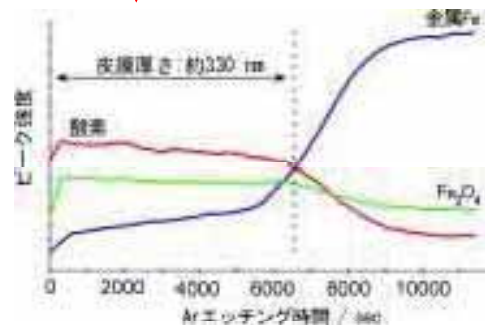
鱗片状部分の酸化皮膜はマグネタイトであった。

エルボ(左)では直管部(右)の約2倍の酸化皮膜厚さであった。

図 3.5-9 A 系配管オリフィス下流部と同エルボ部の接合部(A-2-2)の薄い酸化皮膜の X 線光電子分光 (XPS) 分析結果
