原子力分野での金属材料 教材

応力腐食割れ (SCC)

担当
北海道大学 坂入正敏

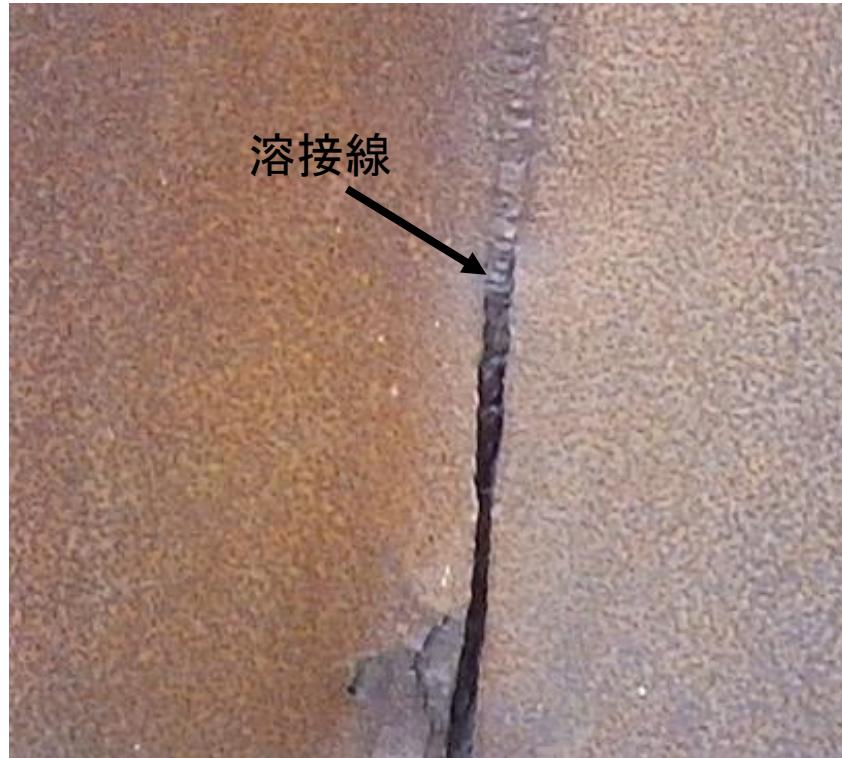
腐食により破壊した溶接部

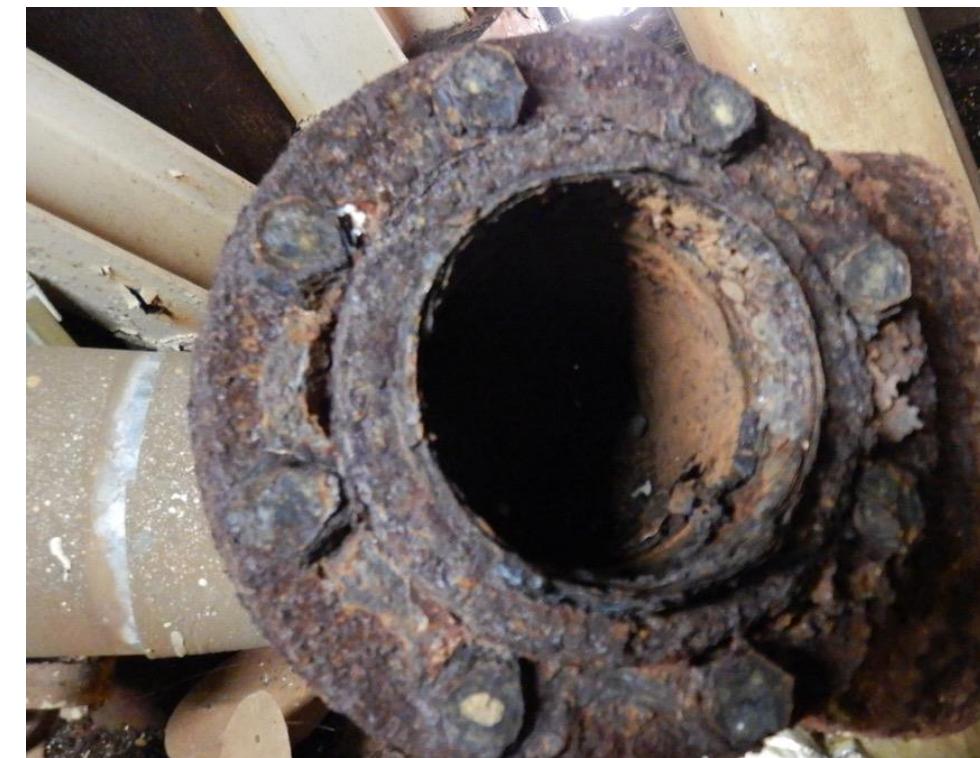
腐食により強度が低下して破壊した配管継手部

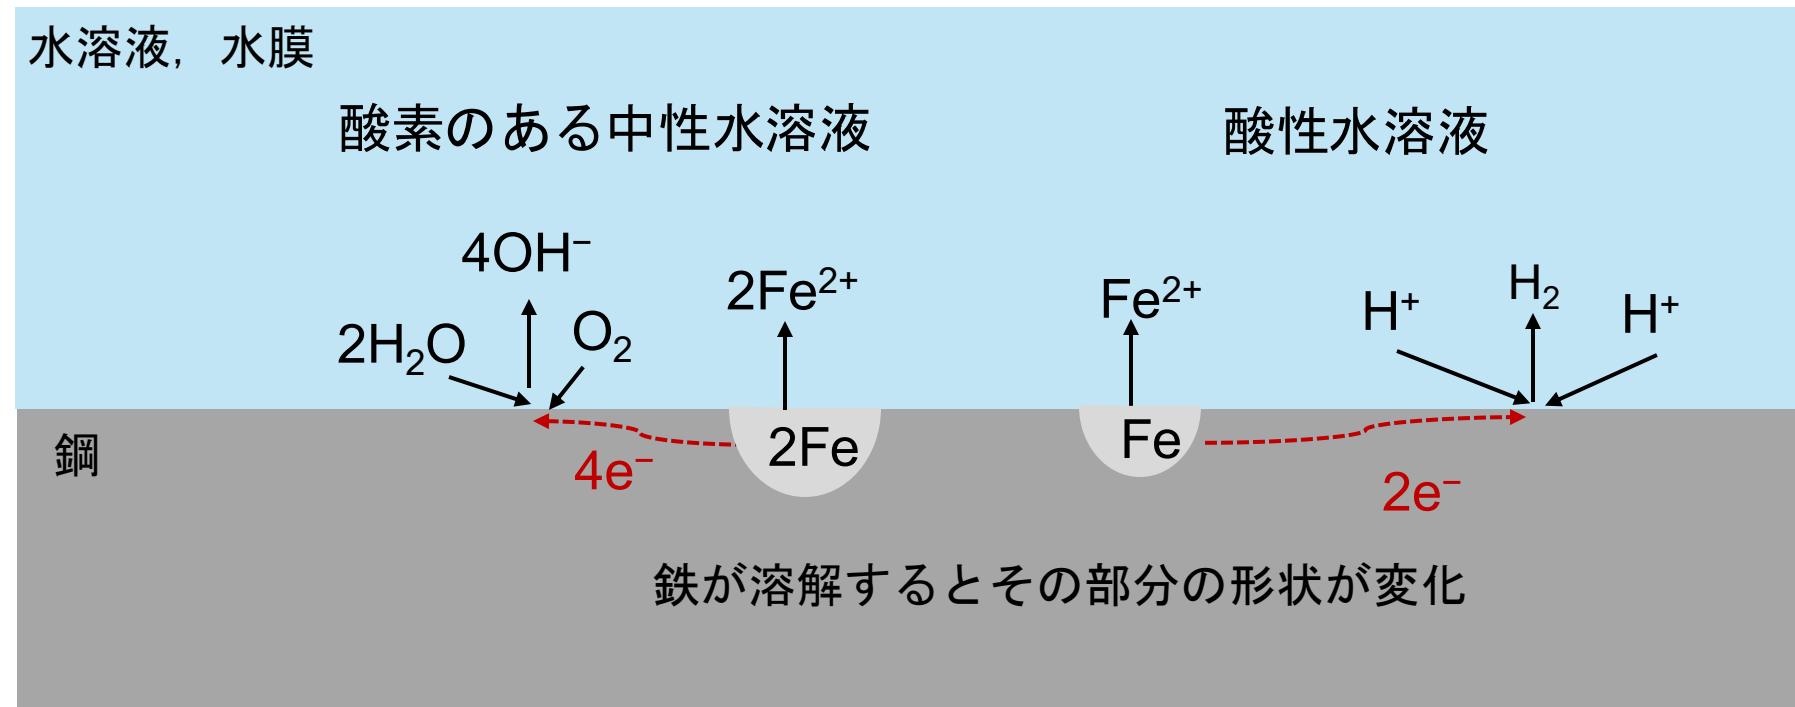
水溶液腐食の例

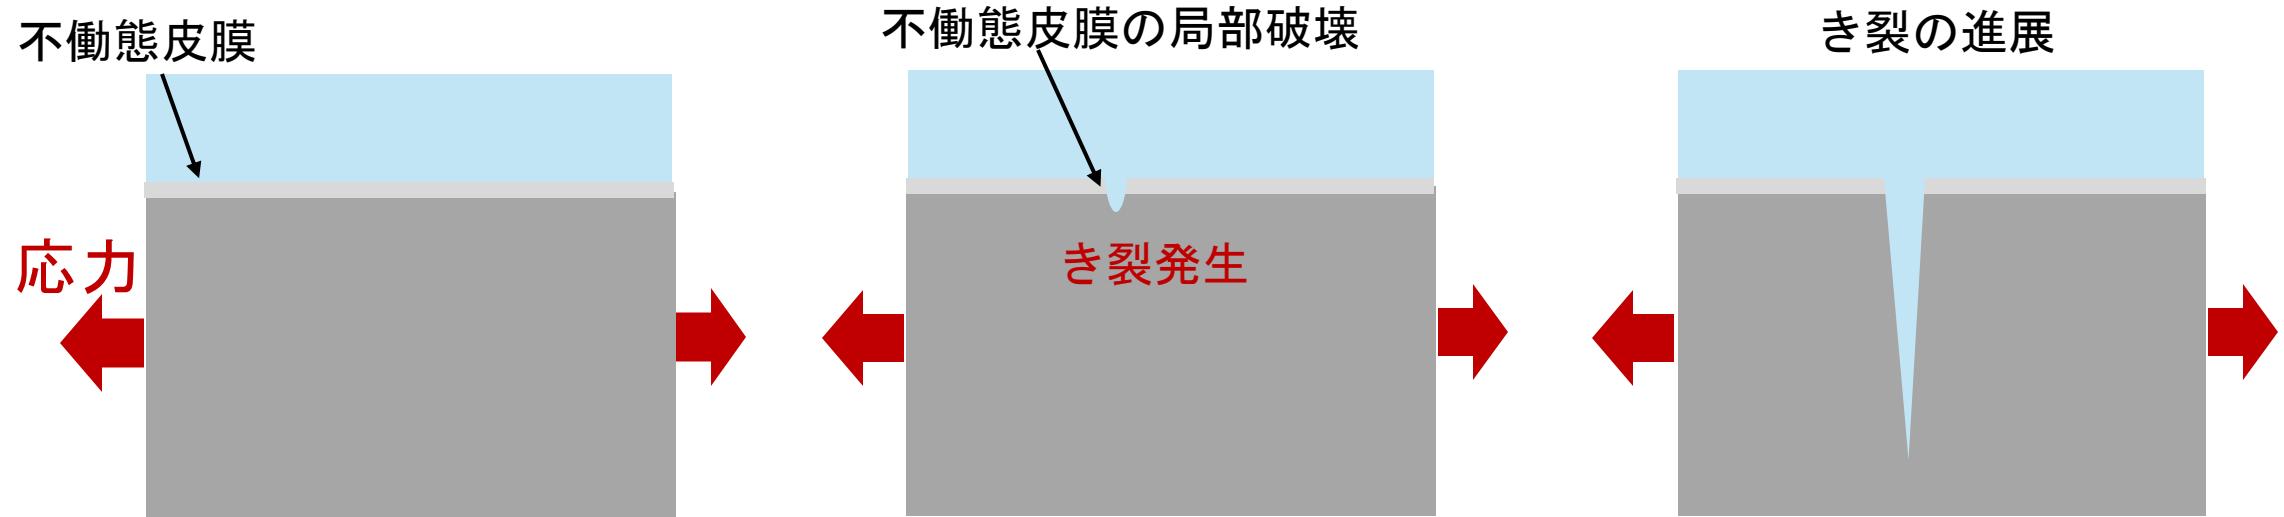
耐食材料（ステンレス鋼など）は、表面に極めて薄い不働態（酸化物）皮膜が形成して、腐食の進展を防いでいる。

材料の許容応力以下でも

不働態皮膜が局部的に破壊するとその部分で優先的に腐食し、き裂が発生する。

このき裂が時間と共に進展する。

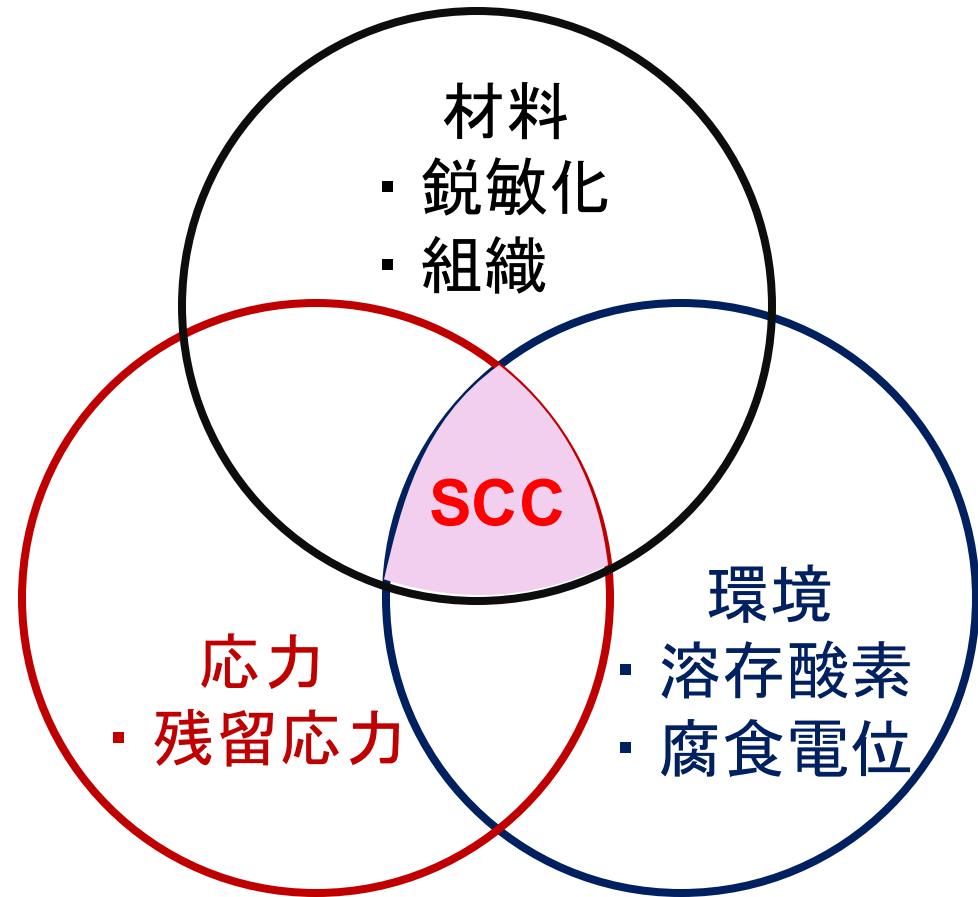
応力腐食割れの因子

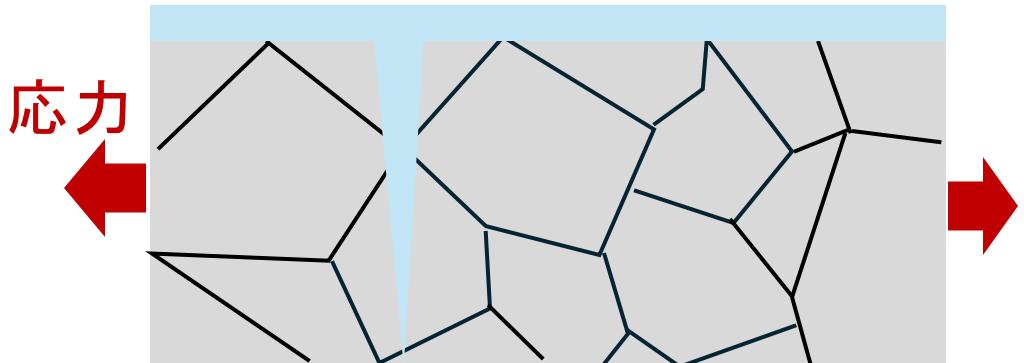
粒内（貫通）割れ : TGSCC

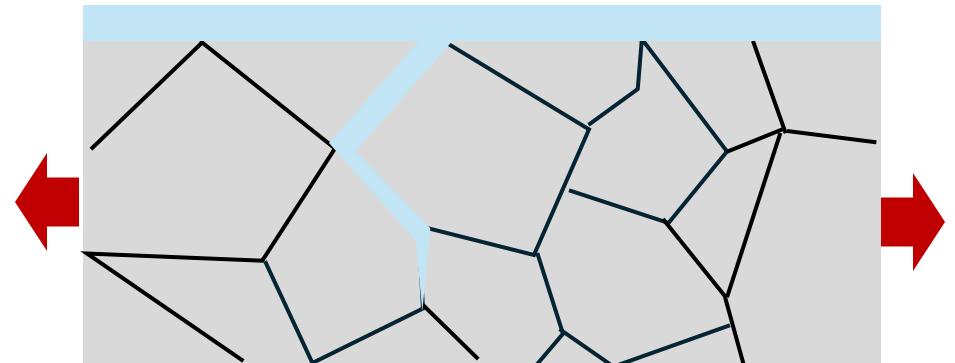
粒界型割れ : IGSCC

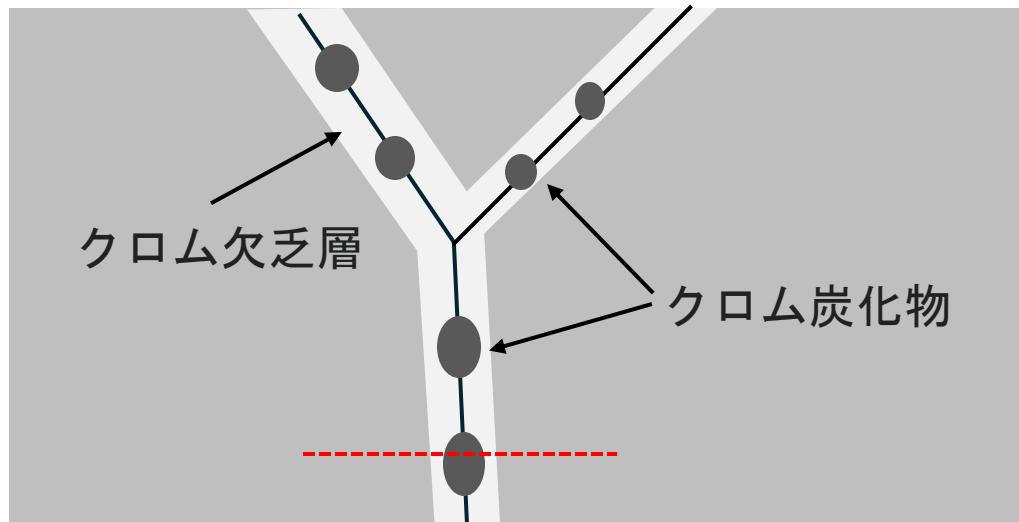
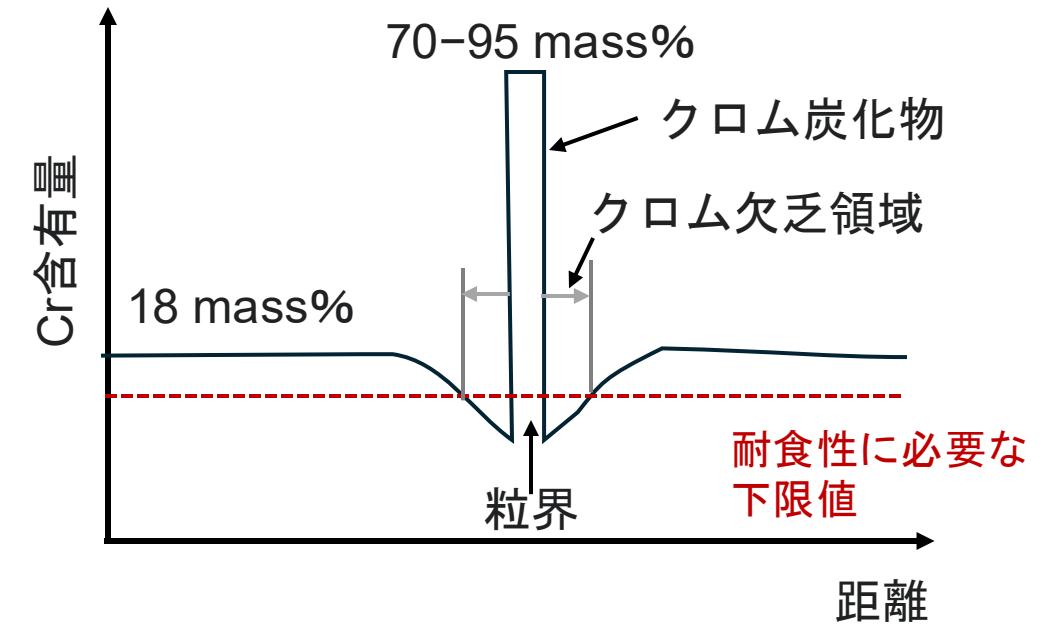
粒界の鋭敏化

粒界腐食が熱処理や溶接などで発生しやすくなること

ステンレス鋼中に含まれるクロムと炭化物は、高温になると化合し、 Cr_{23}C_6 のようなクロム炭化物が粒界に析出する。

その周りのクロム濃度が低下する（クロム欠乏層）。クロム欠乏域の耐食性は、クロム濃度が低いためそれ以外の部分より低いので、選択的に腐食が進み、ステンレス鋼の粒界腐食が起きる。

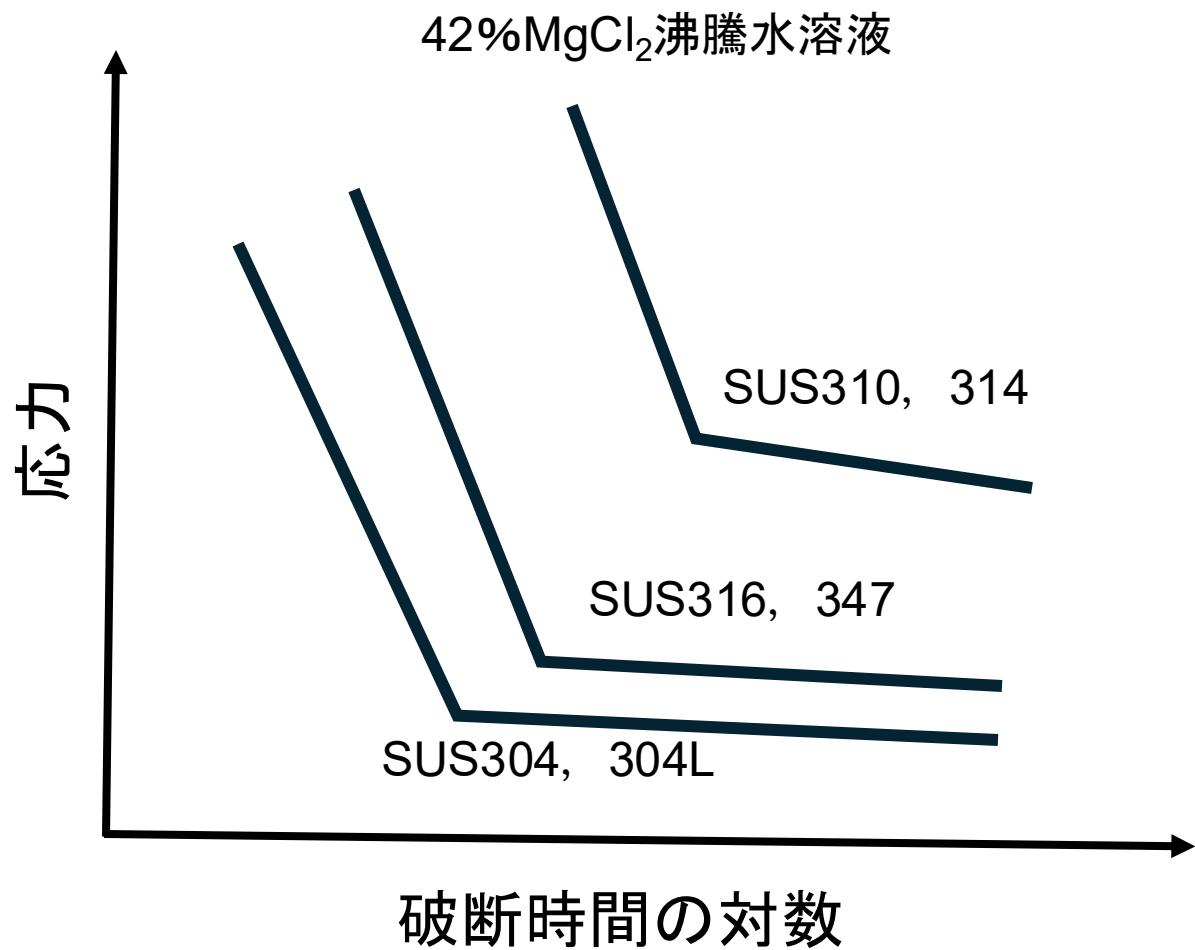
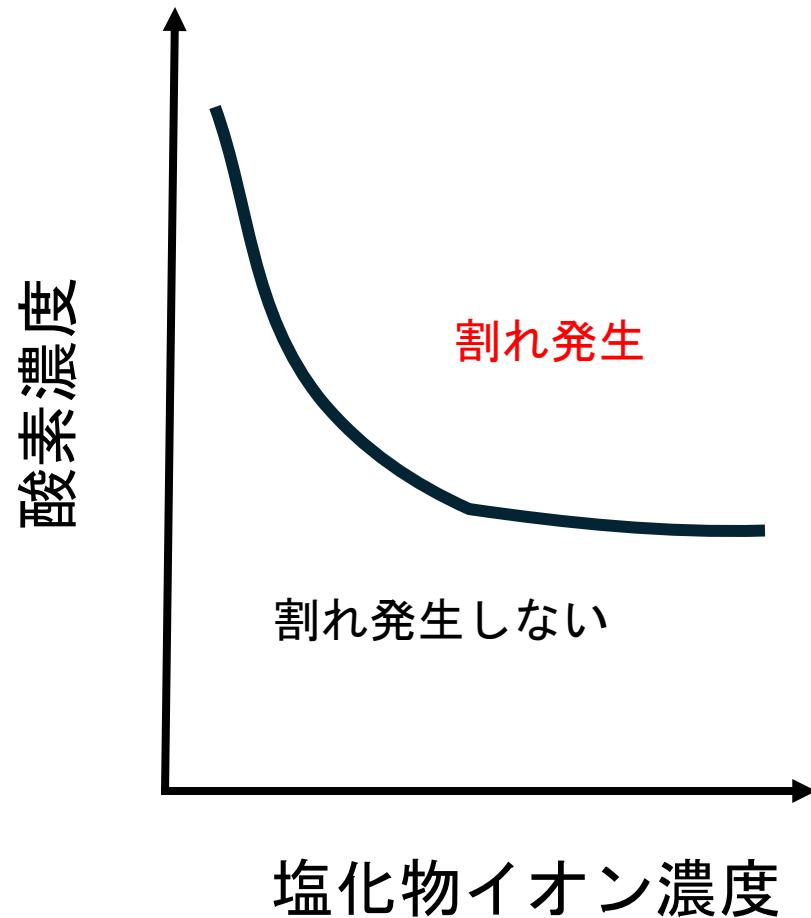
各種ステンレス鋼の応力腐食割れ感受性

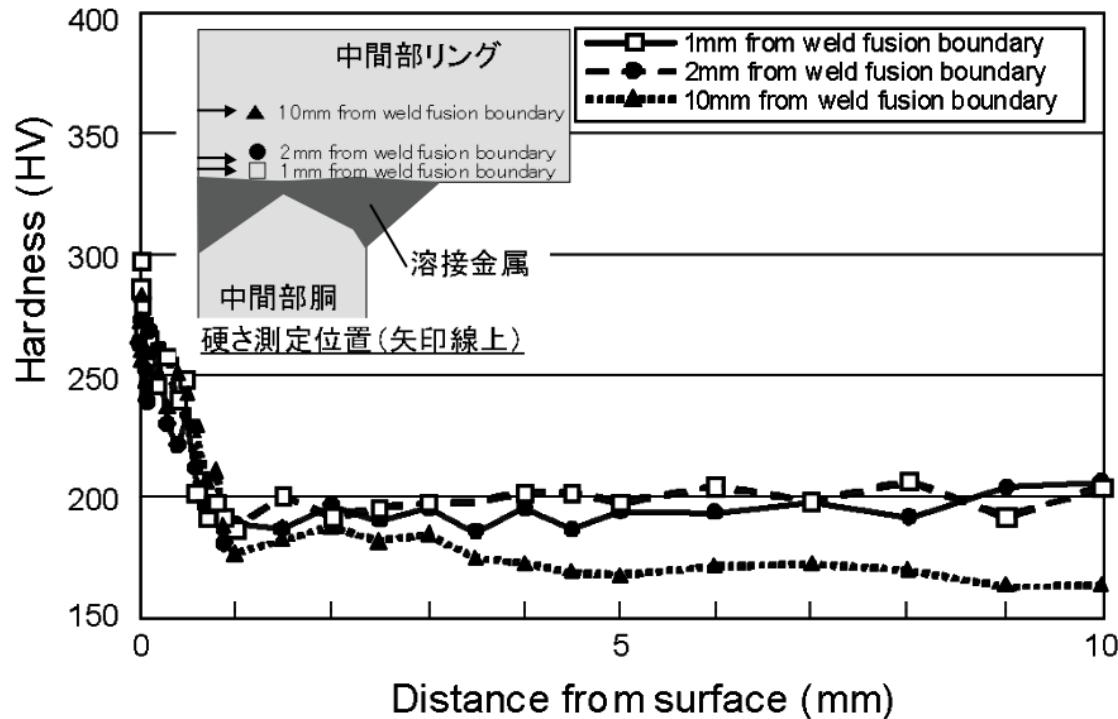
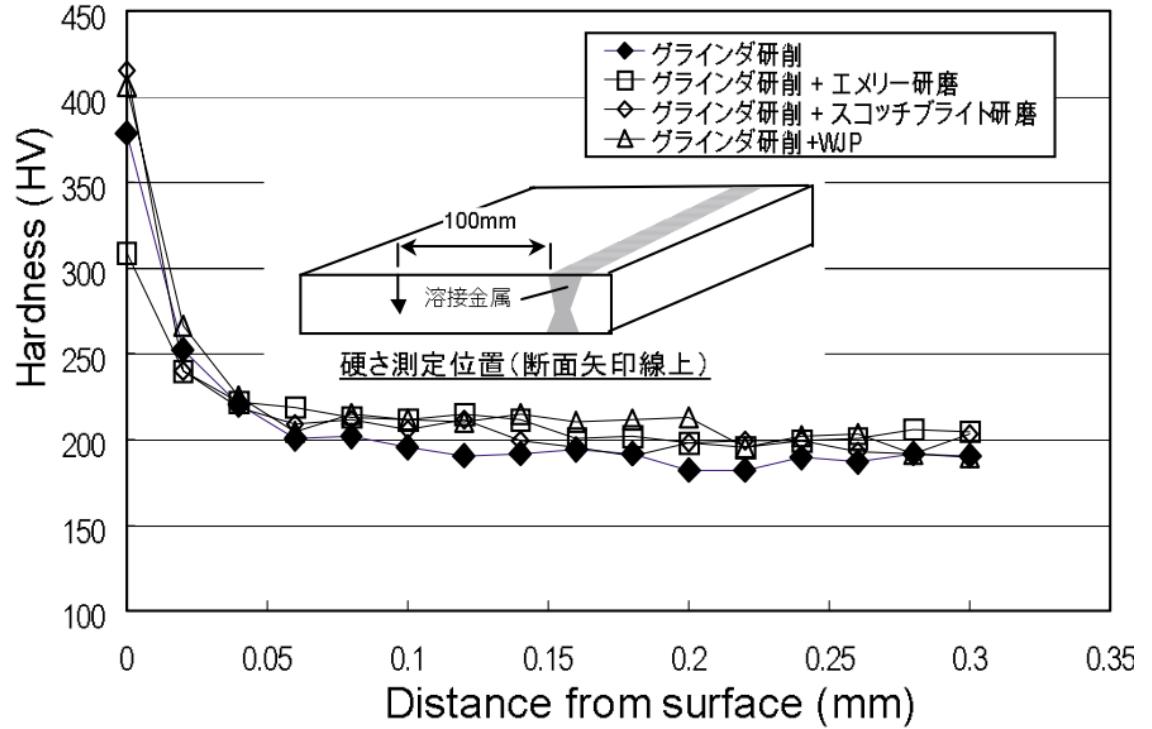
Fig. 5 Vickers Hardness Distribution on cross section of the Shroud Mock Up Surface

SCC発生に及ぼす表面加工の影響

a) H3 Welding (HV vs distance from surface)

b) H4 Welding (HV vs distance from surface)

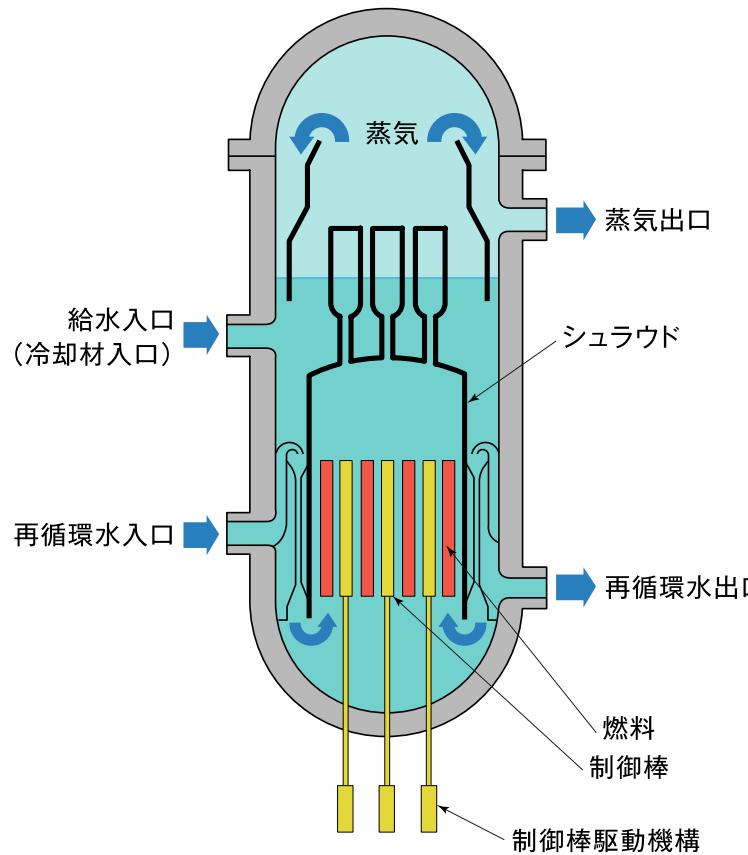
沸騰水型原子炉 (BWR)

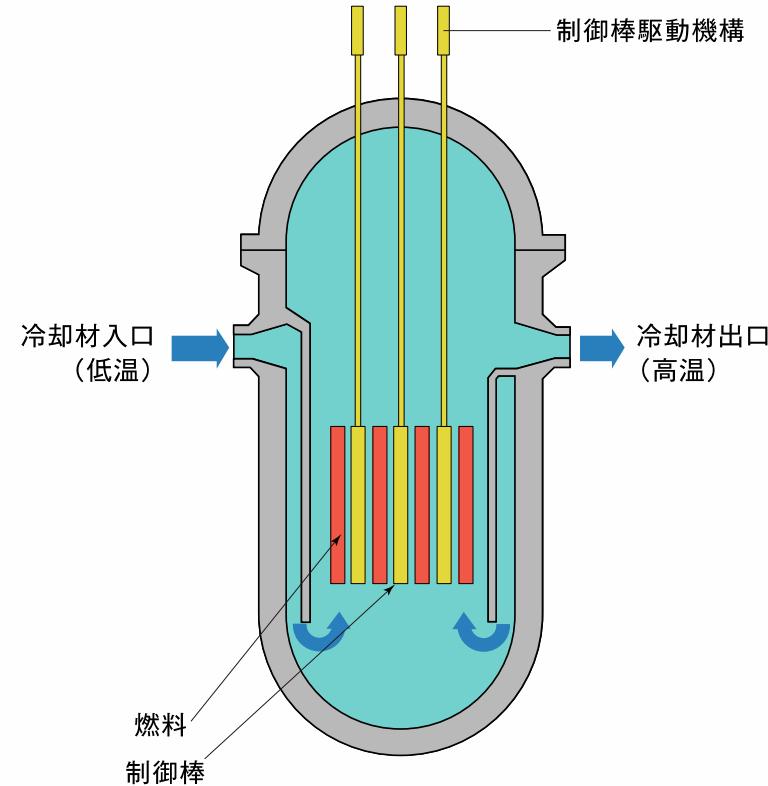
加圧水型原子炉 (PWR)

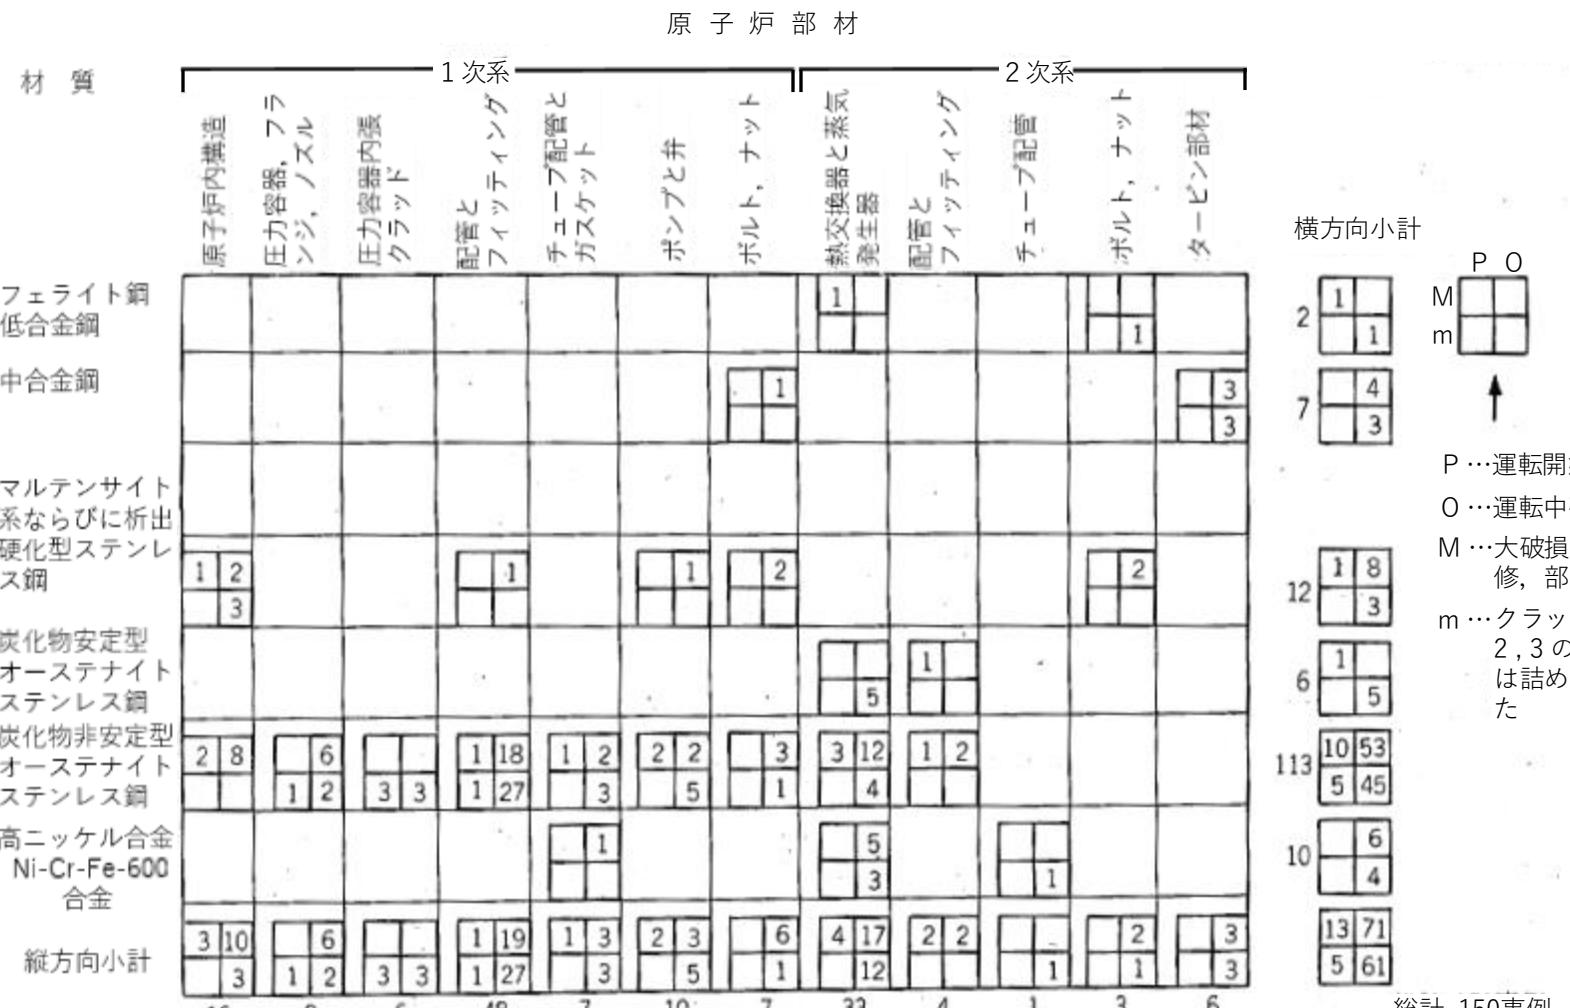
たとえば蒸気発生器におけるように数個所の洩れが同時に起こった場合は1つの事故とみなすが
数個所で配管の洩れが起こった場合は通常別々の事故として扱う。

第1図 材質、部材および運転年数の関数として示したアメリカにおける原子炉の SCC 事例の分布

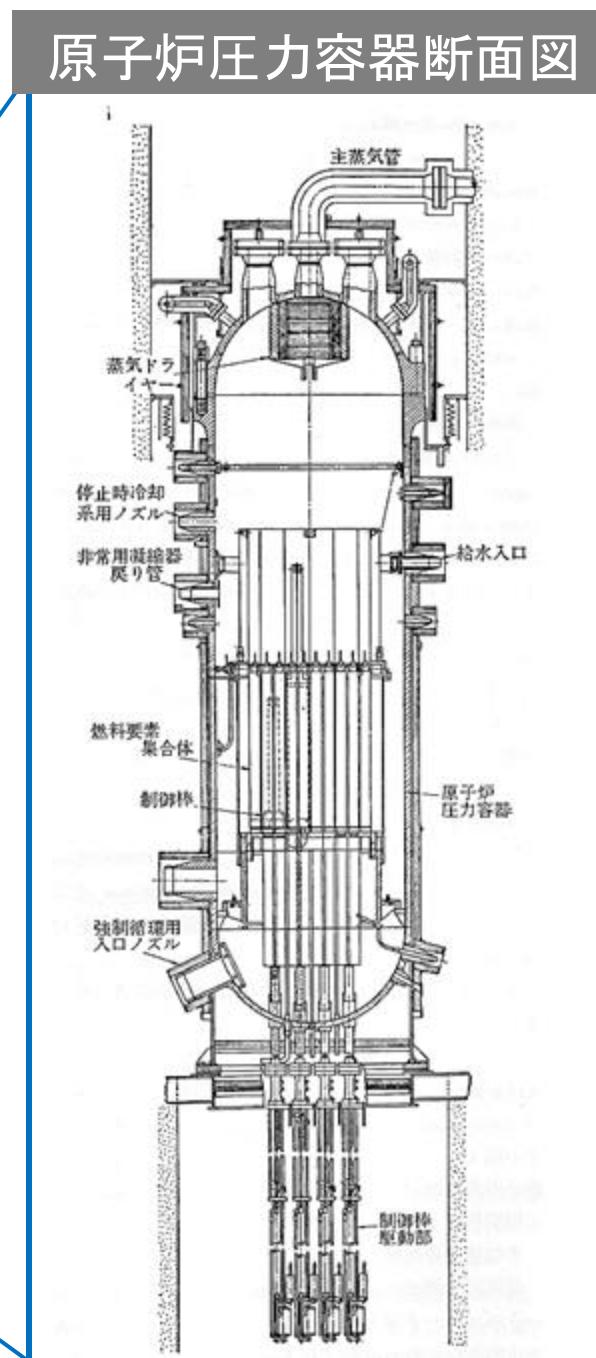
原子炉圧力容器断面図

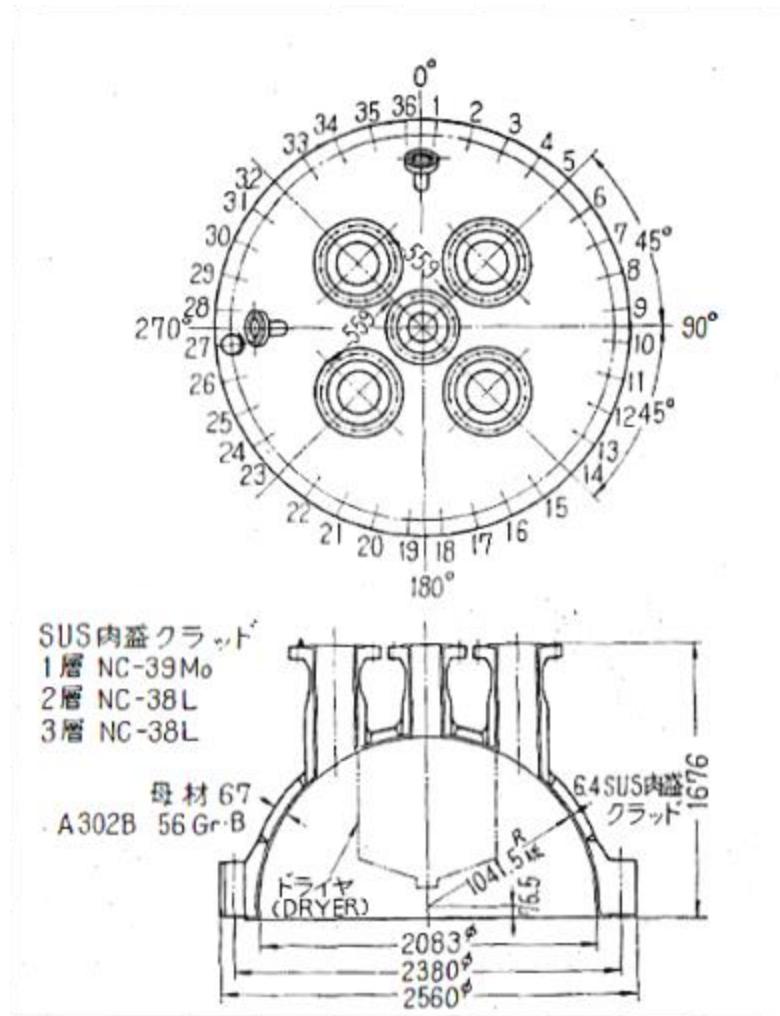
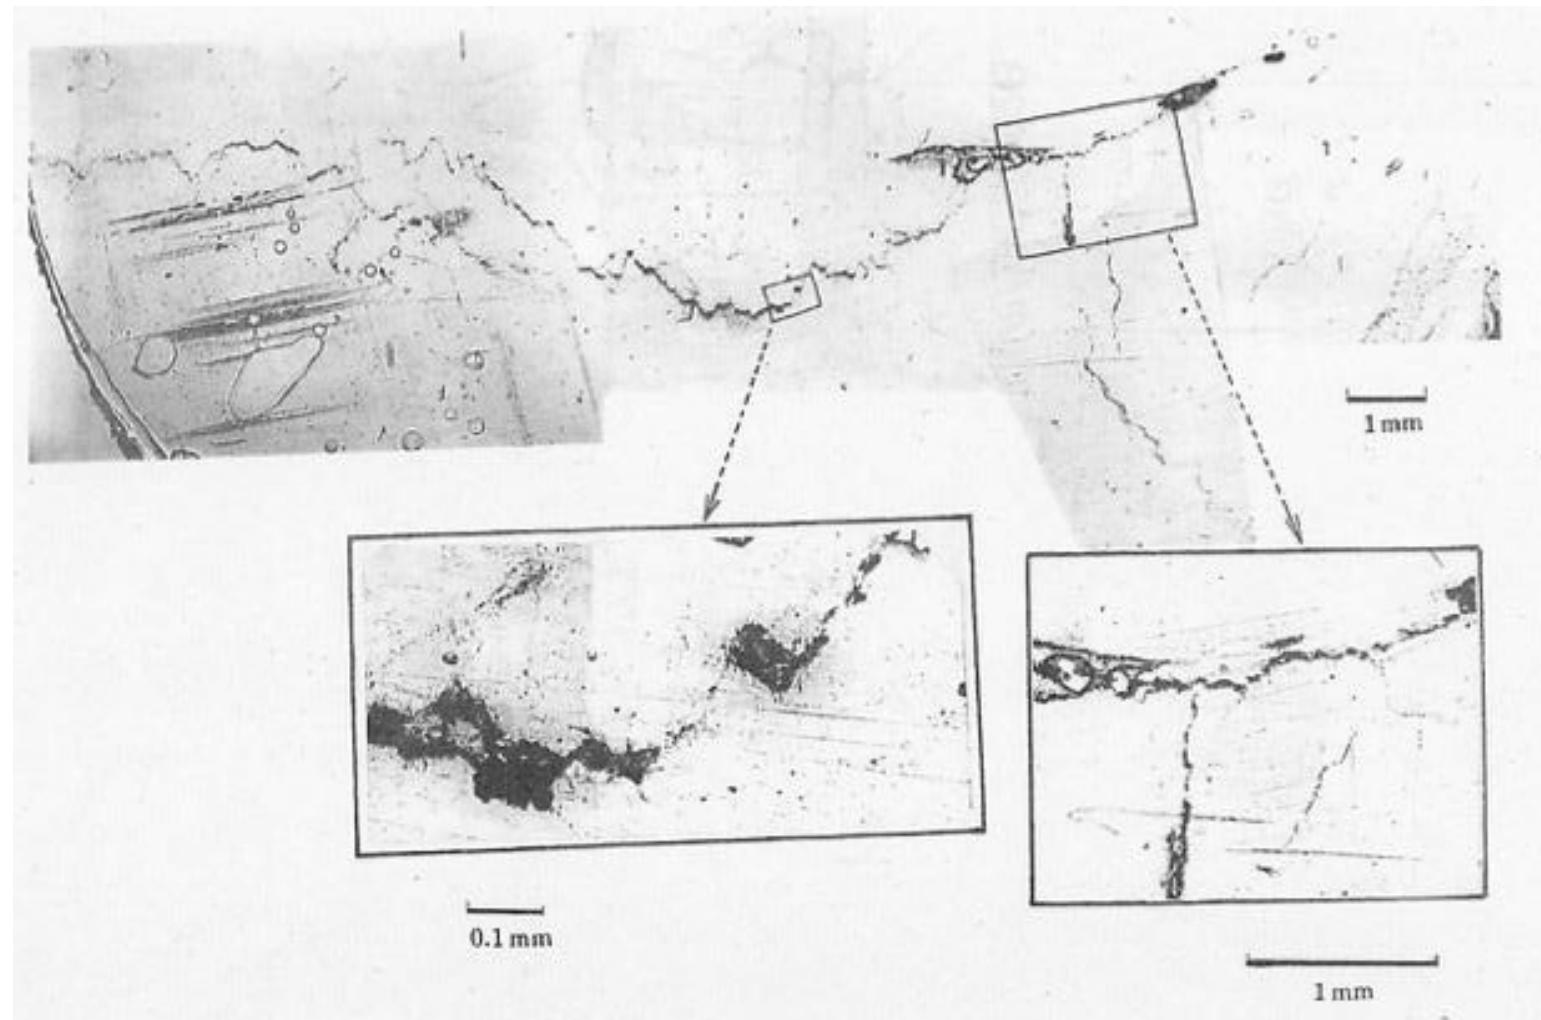
1965年5月第1回定期検査で圧力容器上釜内面ステンレス肉盛溶接部で広範囲にヘアークラックが発見

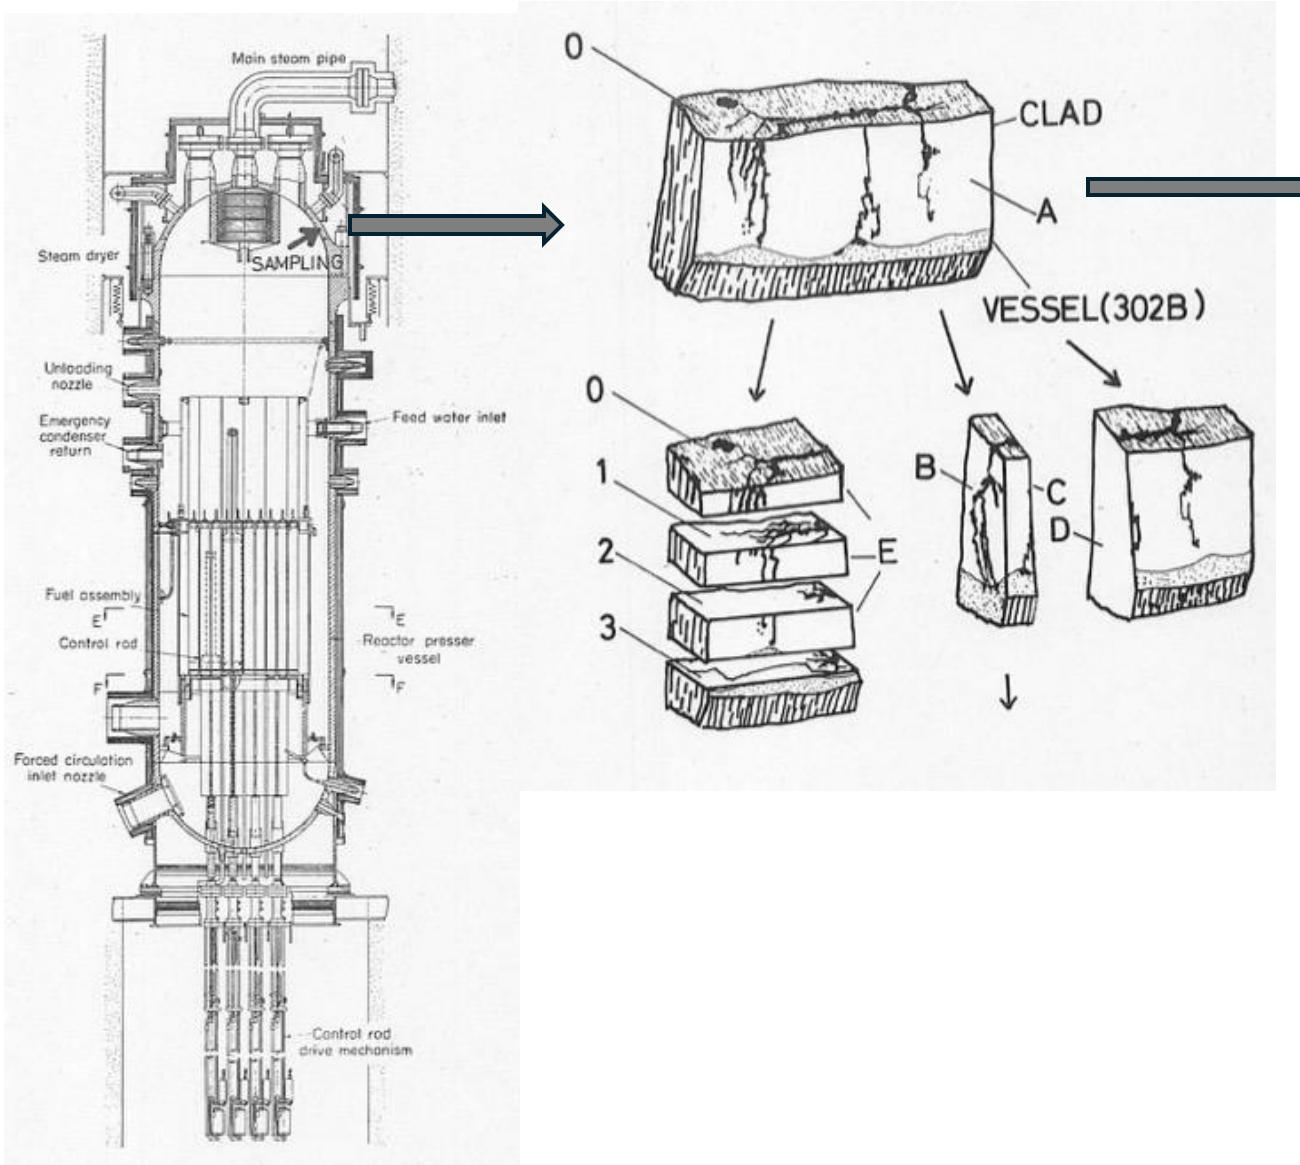
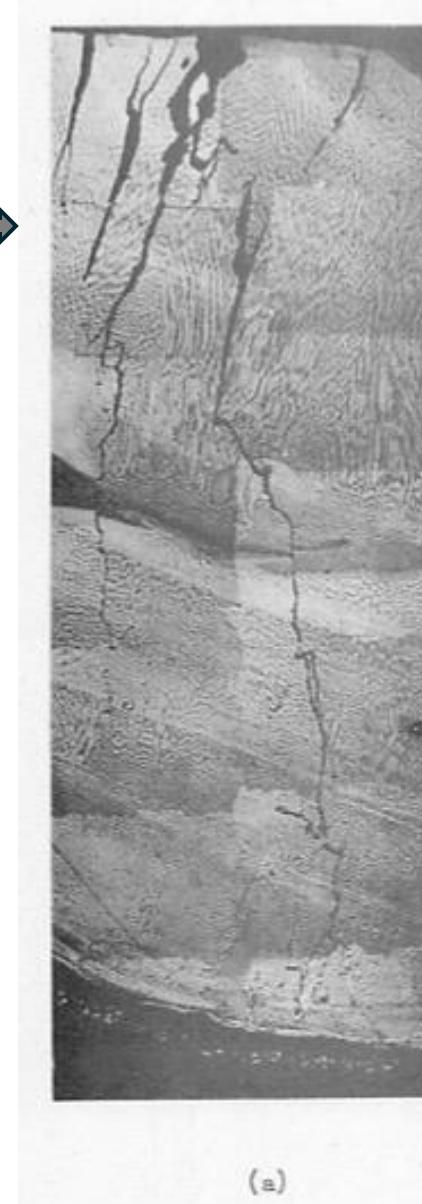
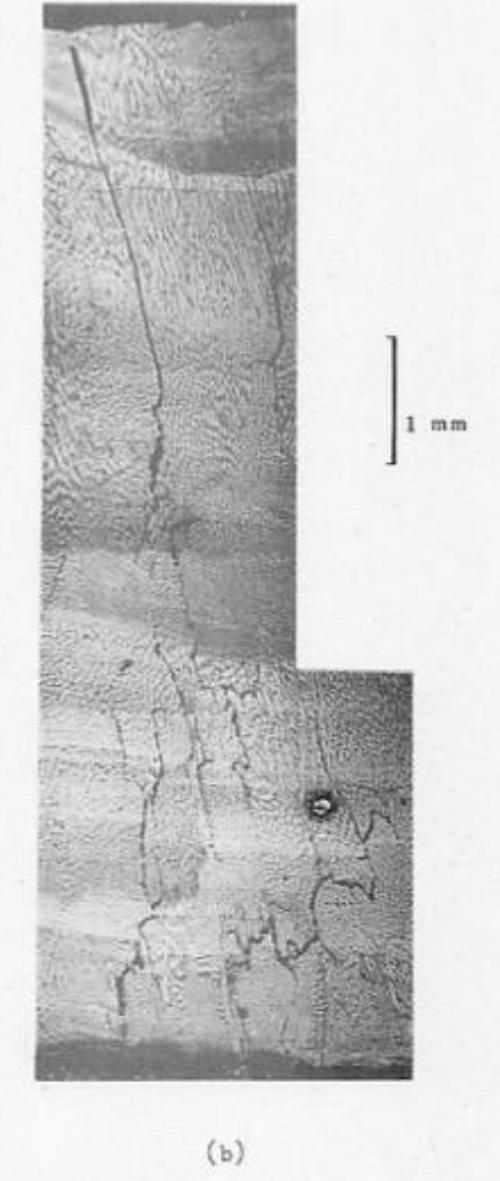
JPDR I に発生した割れ

ヘアークラック：

手溶接部のみで発生

平均的長さ5~10 mm, 最長25 mm

発生箇所 200カ所

粒界割れ

対策：

工場で手溶接クラッド部を除去，新たに肉盛溶接を施工，

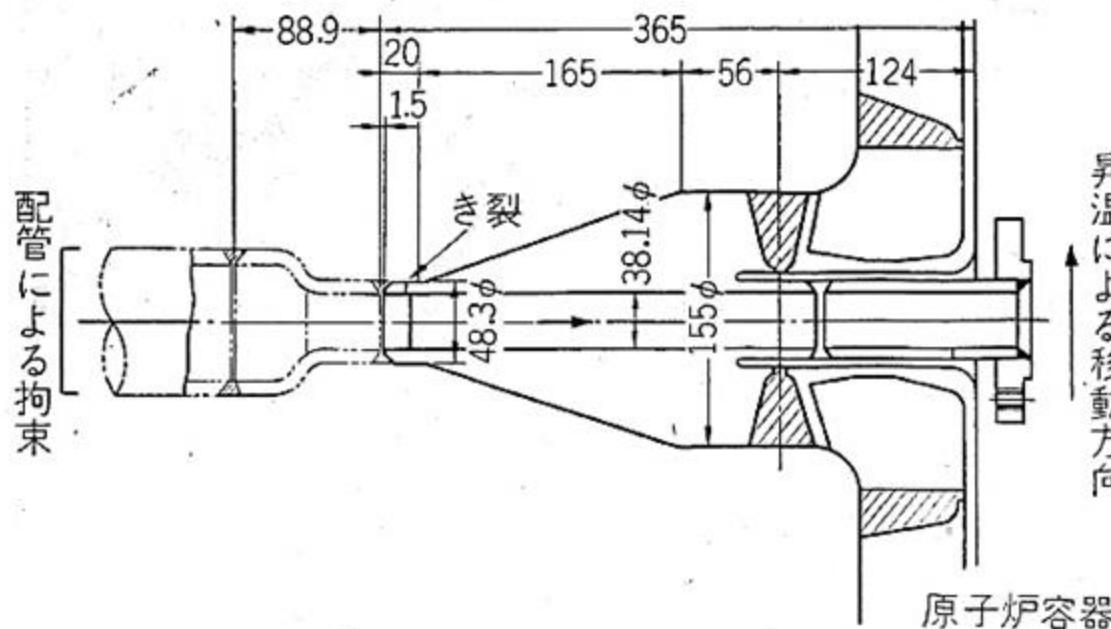
炉心スプレイ系ノズル、セーフエンドの構造
とSCCが発生した位置と発生した応力

応力：溶接残留応力 20 kg/mm^2 , 1次応力 24.0 kg/mm^2 と 2次応力 10.3 kg/mm^2

発生原因：降伏応力近傍もしくは超える応力条件, 溶接による鋭敏化, 溶存酸素を含む高温水

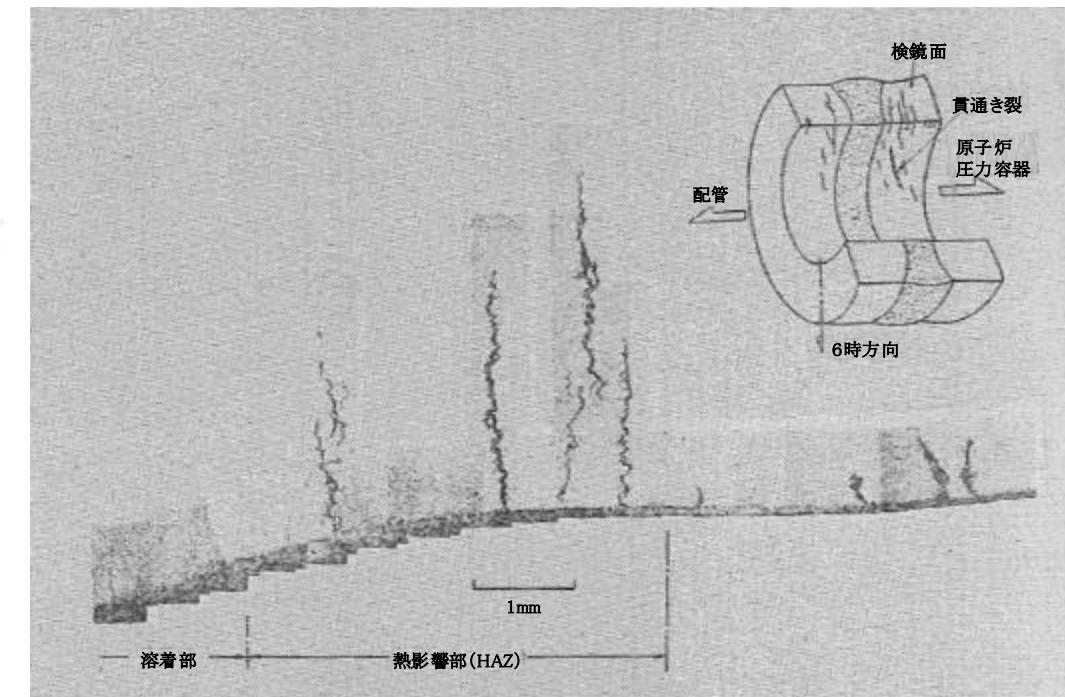
炉心スプレイ系ノズル、セーフエンドに発生したSCC

グラインダー仕上げ跡の付近に割れが発生

表面仕上げによる引張残留応力
歪み誘起マルテンサイト変態

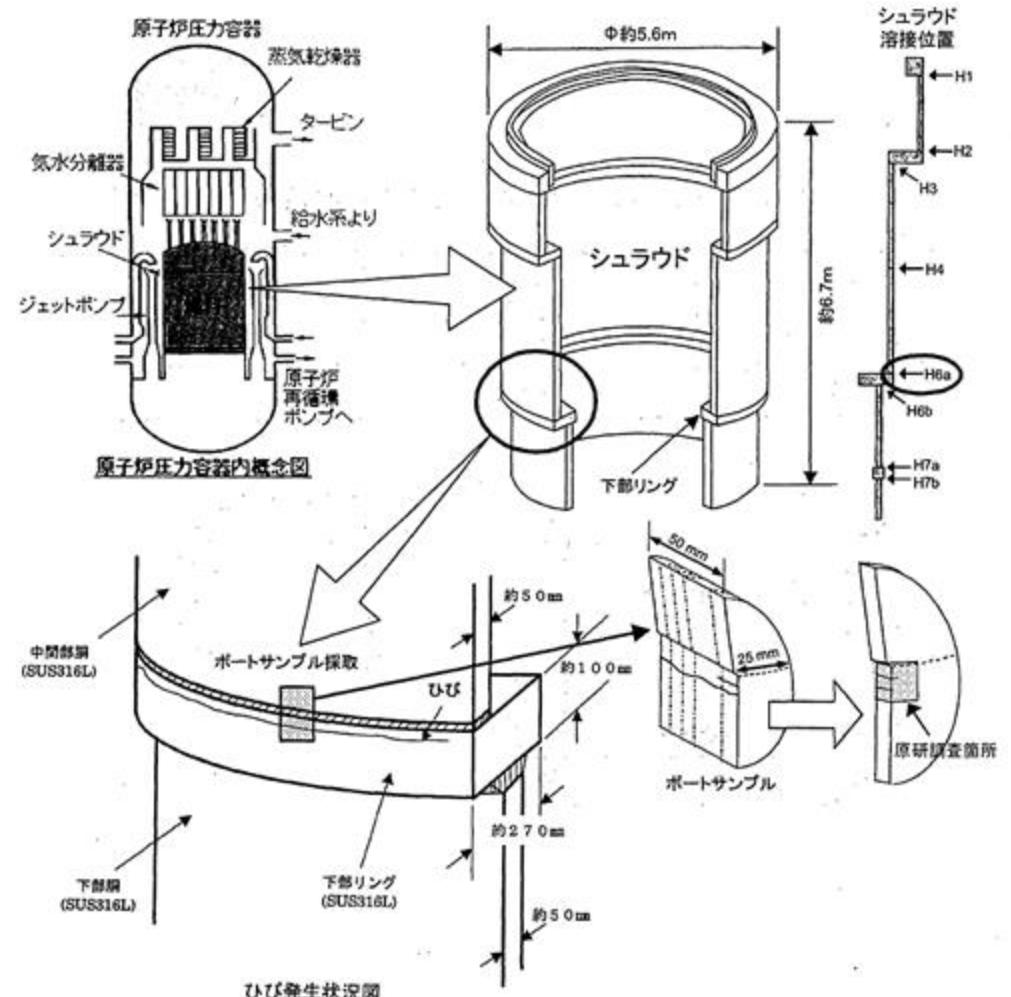
東京電力（株）福島第二原子力発電所3号機のシュラウド

下部リング材料：JIS G4304, SUS 316L
