原子力分野での金属材料 教材

応力腐食割れ (SCC)

担当
北海道大学 坂入正敏

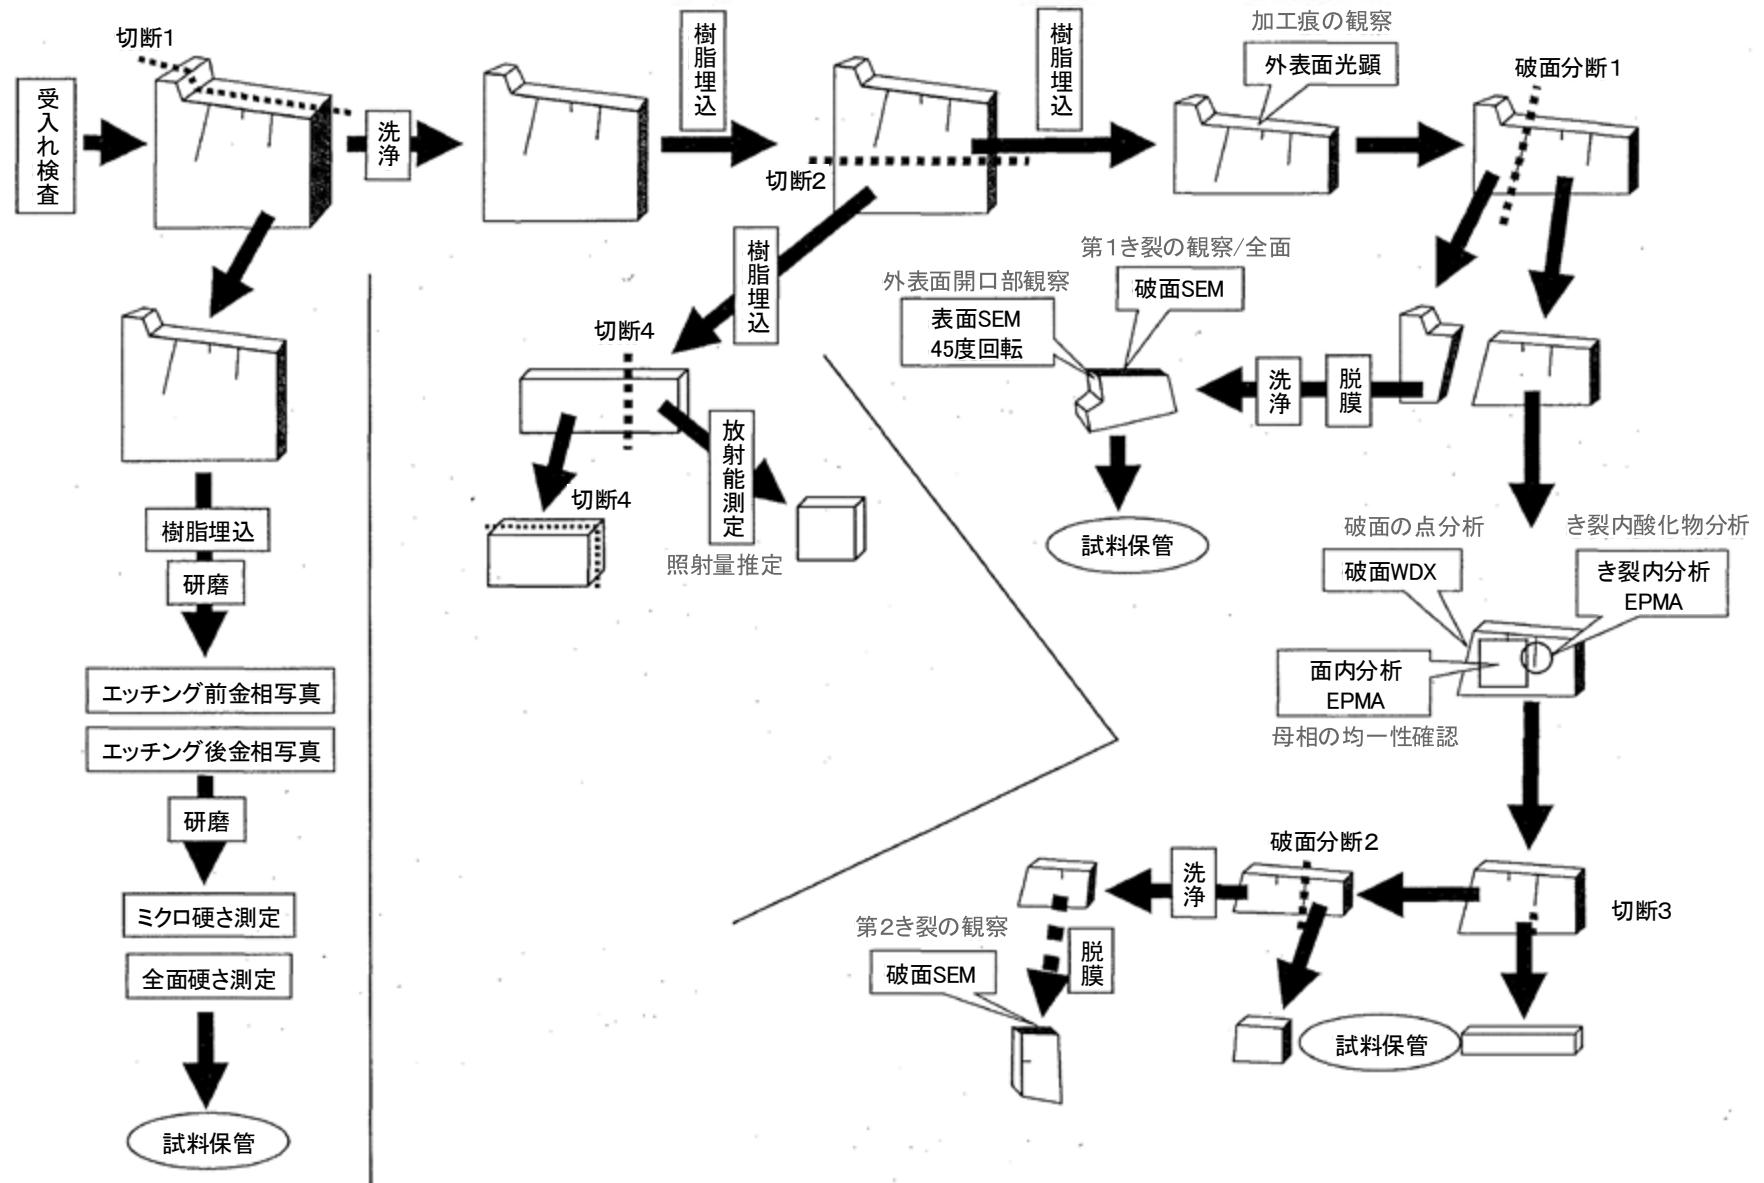
調査の流れ

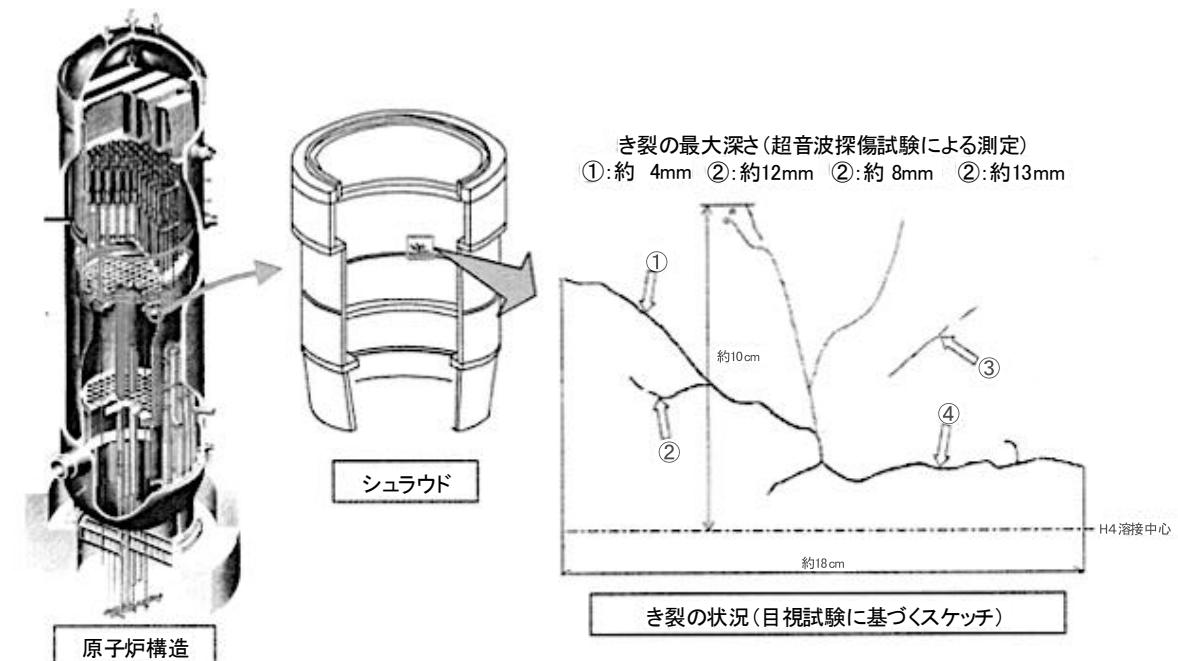
東京電力（株）福島第1原子力発電所4号機のシュラウド

シュラウド材料:SUS 304L(圧延材)(0.025%C, 18.55%Cr, 10.15%Ni)

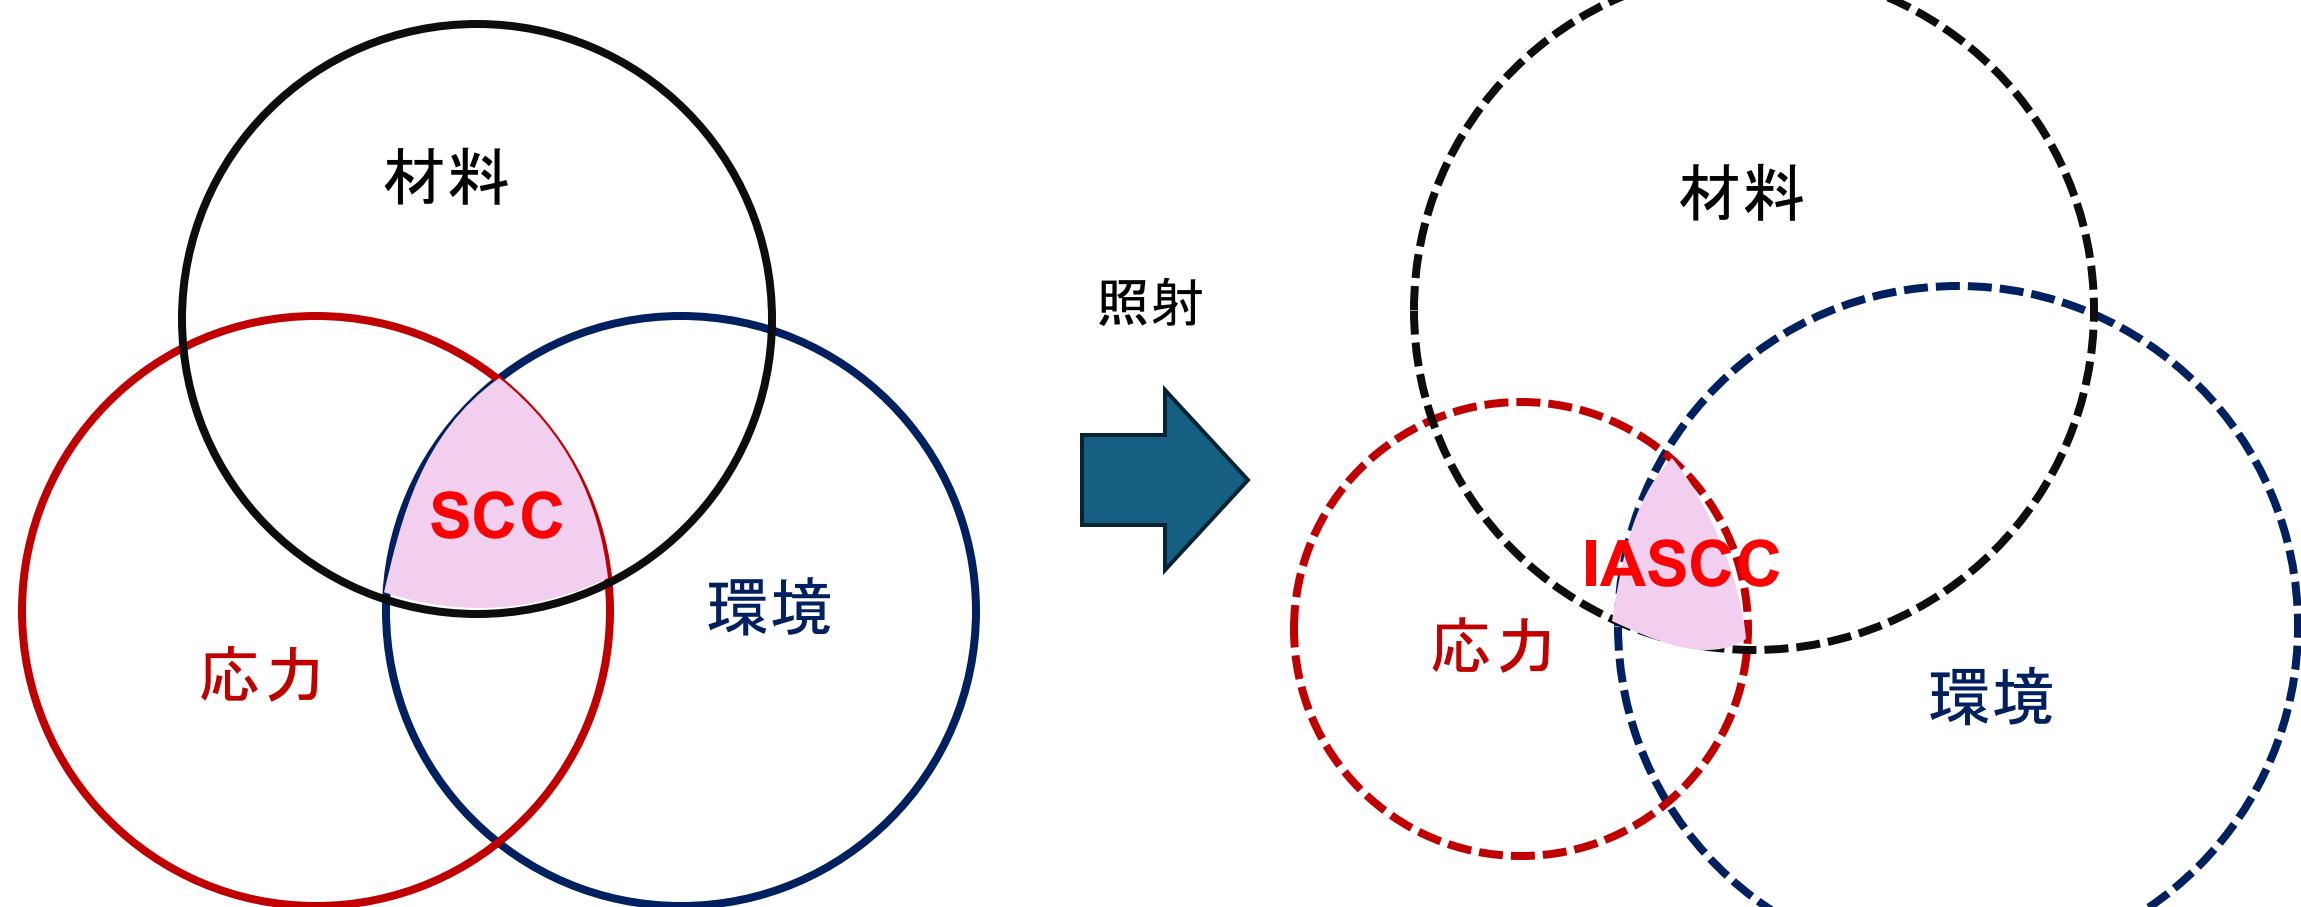
照射誘起応力腐食割れ : IASCC

材料と環境 : 影響が大きくなる
応力 : 影響が小さくなる

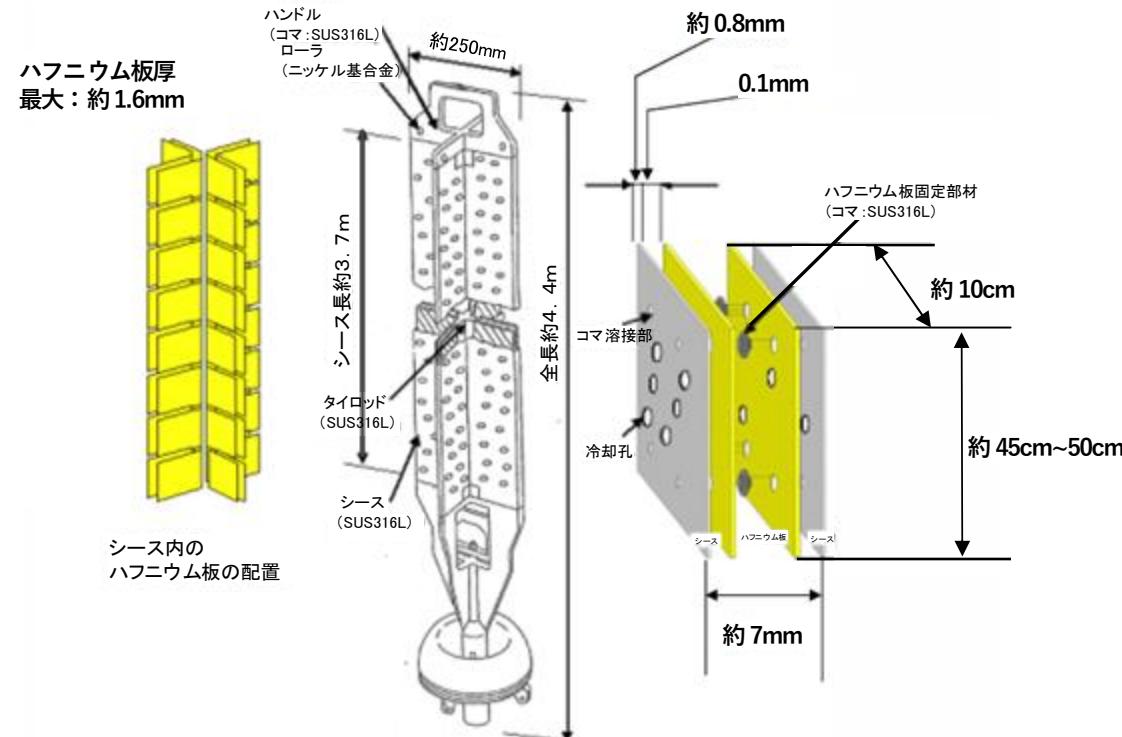
【図1】 ハフニウム板型制御棒の構造

シースの材料：SUS316L

破損部の中性子照射量 : $4.4 \times 10^{21} \text{ n/cm}^2$ 以上

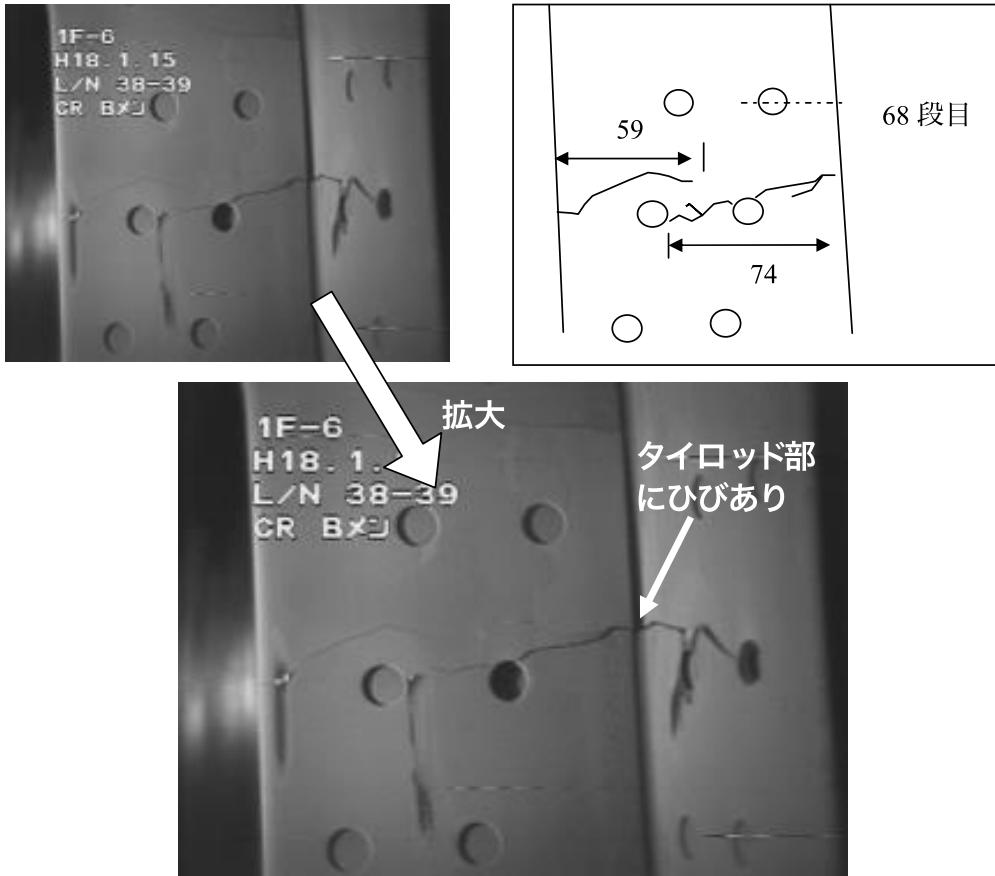
福島第一原子力発電所 6号機の例（制御棒シリアルナンバー 99-022 :装荷位置 38-39）
部位：制御棒下側から68段目の冷却孔付近（シース下端から3443mm上）
