福島第一原子力発電所事故

名古屋大学 工学研究科

山本章夫

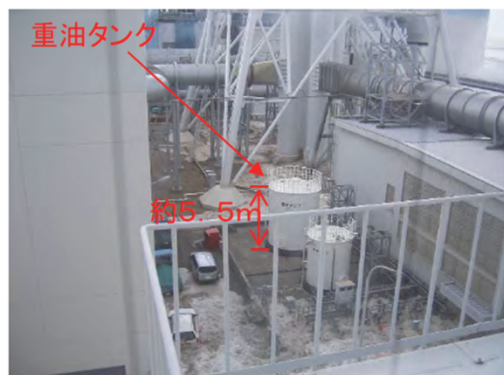
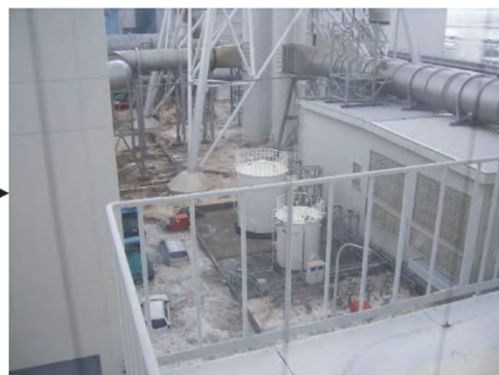
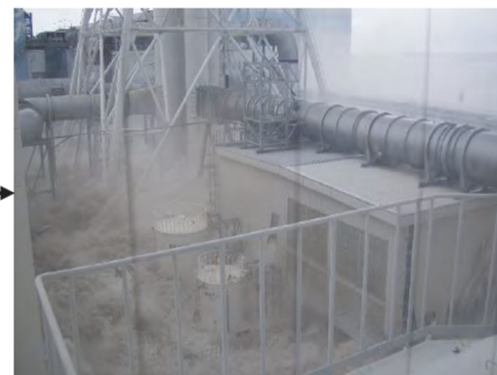
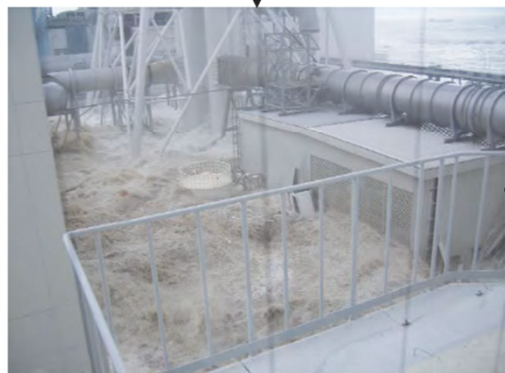
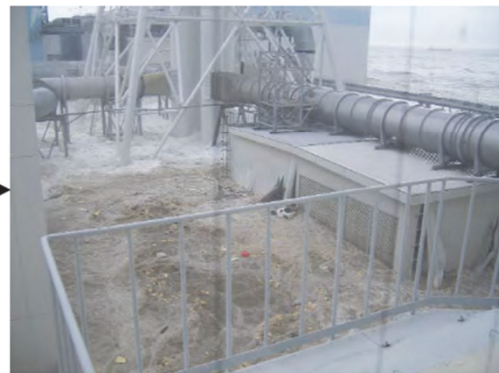
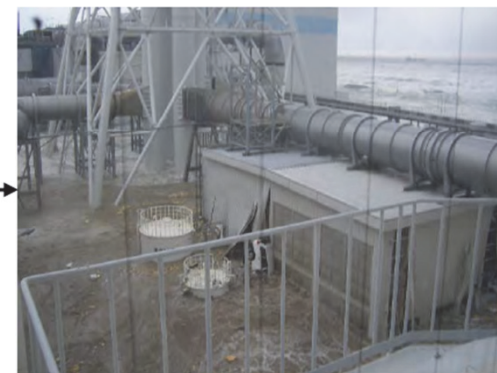
福島第一原子力発電所の屋外浸水状況 (3月11日)

< 4号機南側集中環境施設プロセス主建屋付近：敷地高O. P. +10m、重油タンク高さ約5.5m >

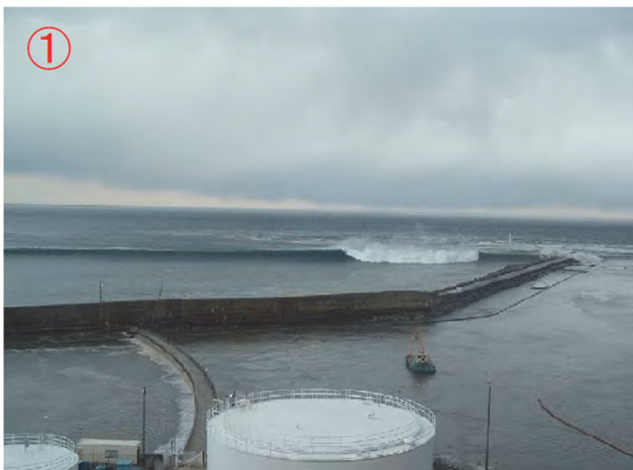
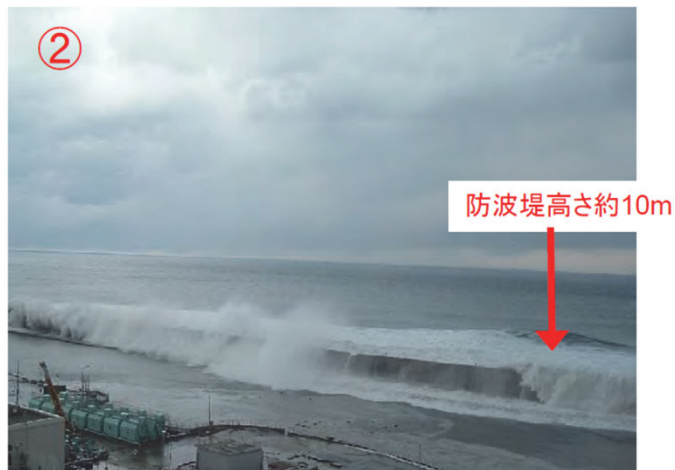
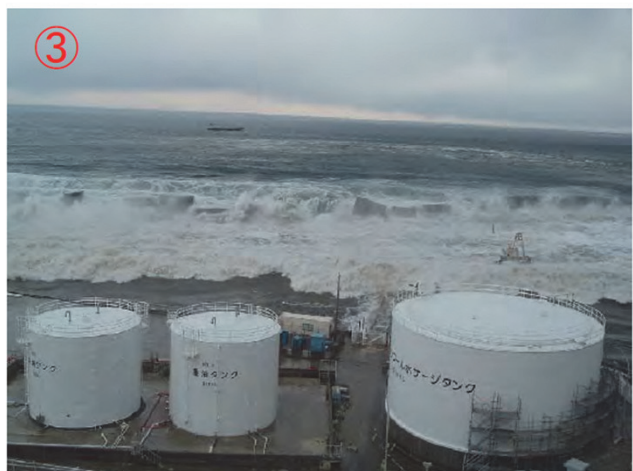
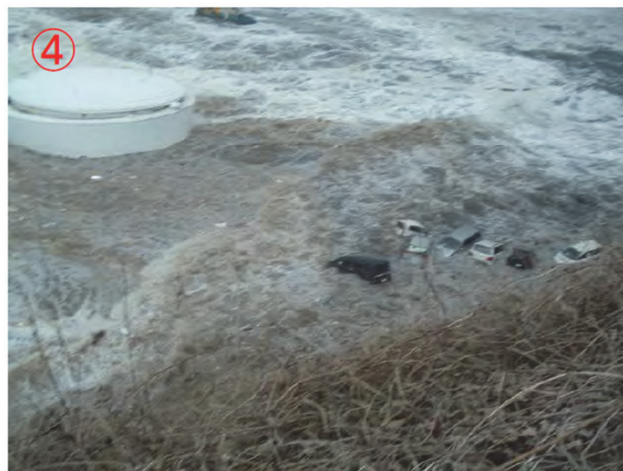
添付3-9

福島第一原子力発電所に襲来した津波の状況
<福島第一原子力発電所の5、6号機海沿い(固体廃棄物貯蔵所東側)>

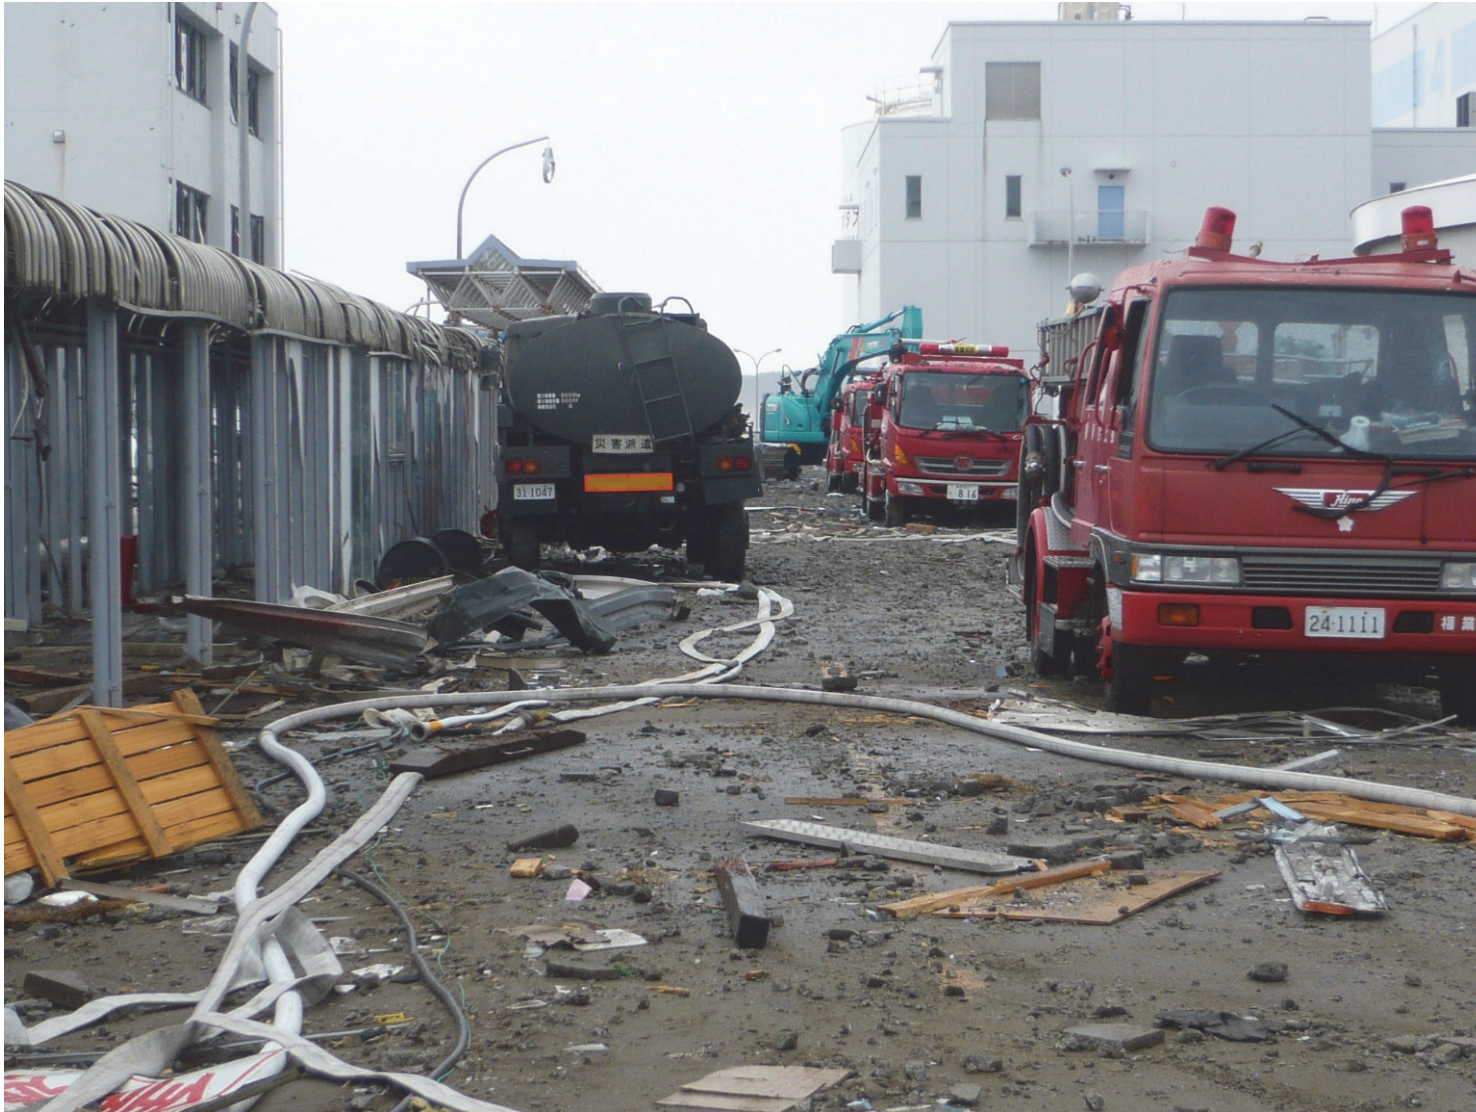
冷却機能喪失(消防車による注水)

- 浸水や電源喪失などにより、複数の冷却設備が同時に故障することを防ぐ対策が不十分であった
- 本来の冷却設備が停止した後、消防車などの代替手段による炉心への注水に時間を要し、炉心損傷を防げなかった。
- 使用済み燃料プールへの注水および冷却に時間を要し、水位の低下を招いた

- 事故時の対応能力の向上
 - 大津波警報発令時の対応手順をあらかじめ定めておく、など
- 冷却(設備・手段)の信頼性向上
 - 共通の原因による冷却設備の故障を防ぐ(設備が置いてある部屋の水密化など)
 - 炉心からの熱除去を様々な方法で行えるようにする(水冷に加えて空冷を使用など)
 - 代替注水を様々な方法で行えるようにする。(蒸気駆動やディーゼル駆動など、電気以外による駆動方法を用いた注水方法)
 - 使用済み燃料プールでの燃料の保存量を減らす。また、燃料プールの冷却を様々な方法で行えるようにする(水冷に加えて空冷を使用など)

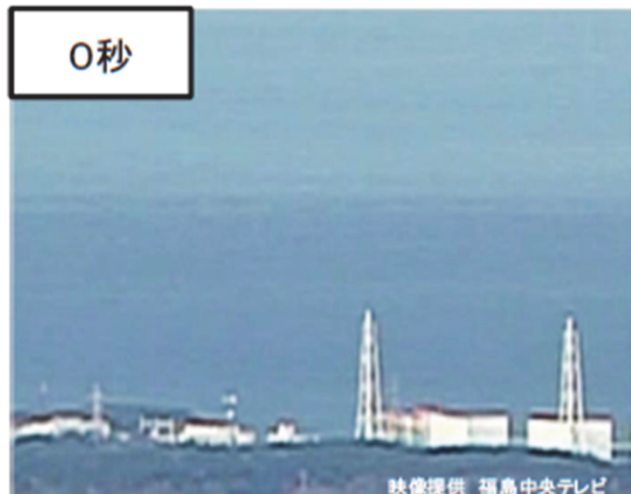
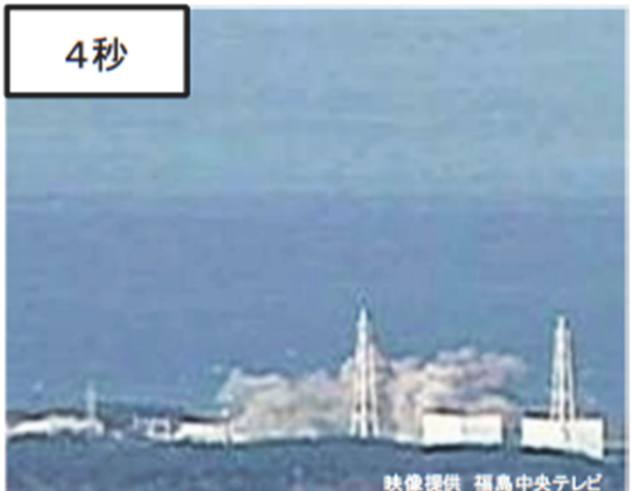
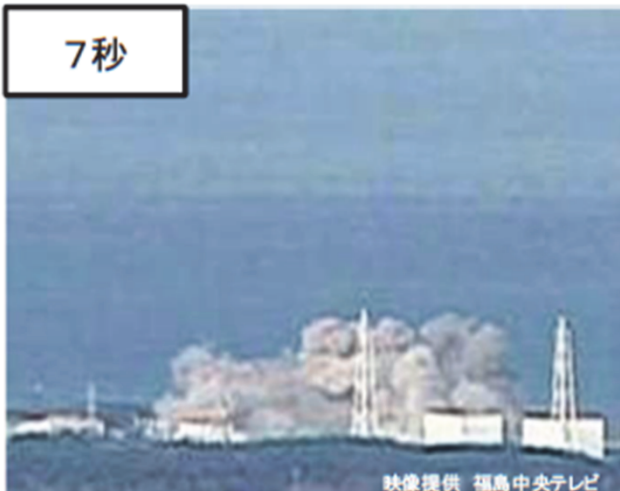
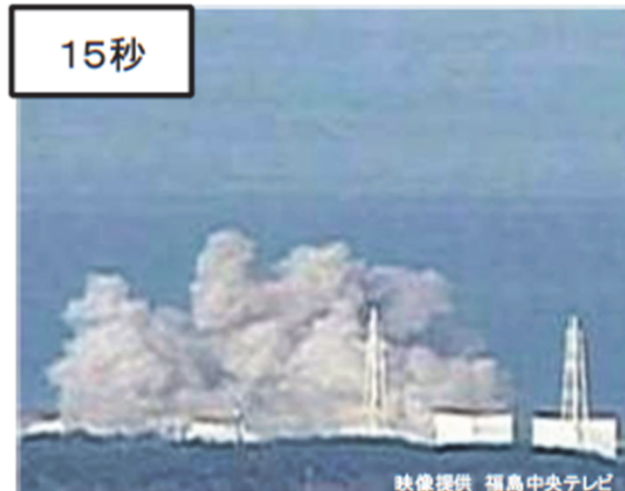
【1号機】

1号機及び3号機の水素ガス爆発映像

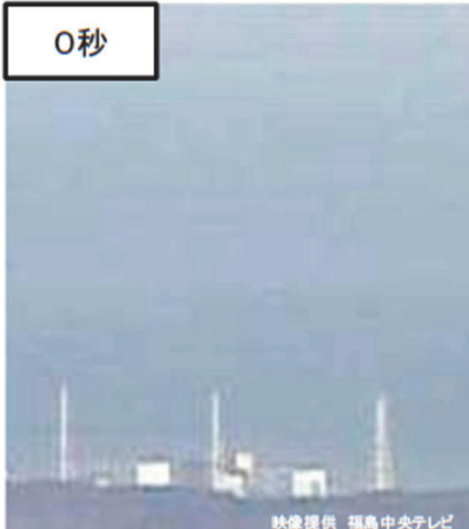
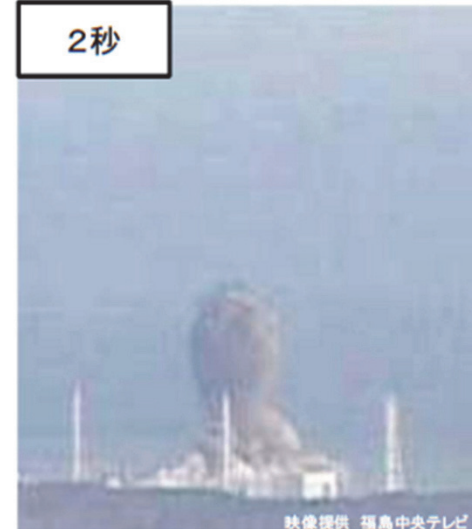
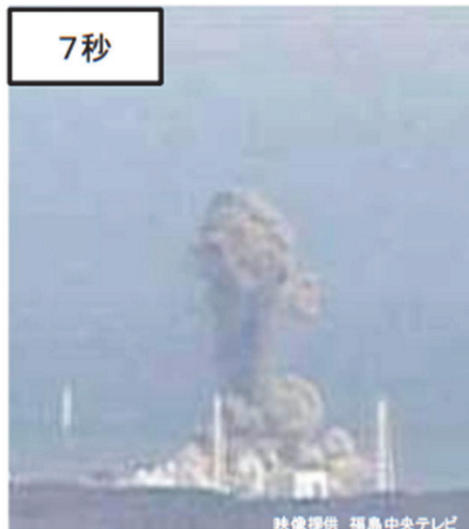
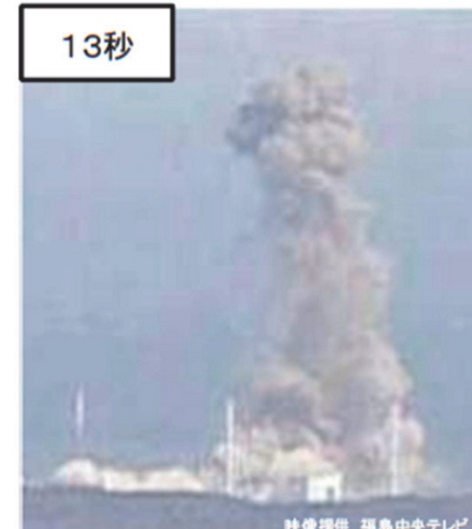
【3号機】

3号機水素爆発
